# STABILITET OG SIKRING AV BERGSKJÆRINGER 2021

## (2) E18-raset ved Larvik – ekspertutvalgets vurderinger

Bjørn Nilsen, Institutt for geovitenskap og petroleum, NTNU

# E18 Larvik – 13. desember 2019

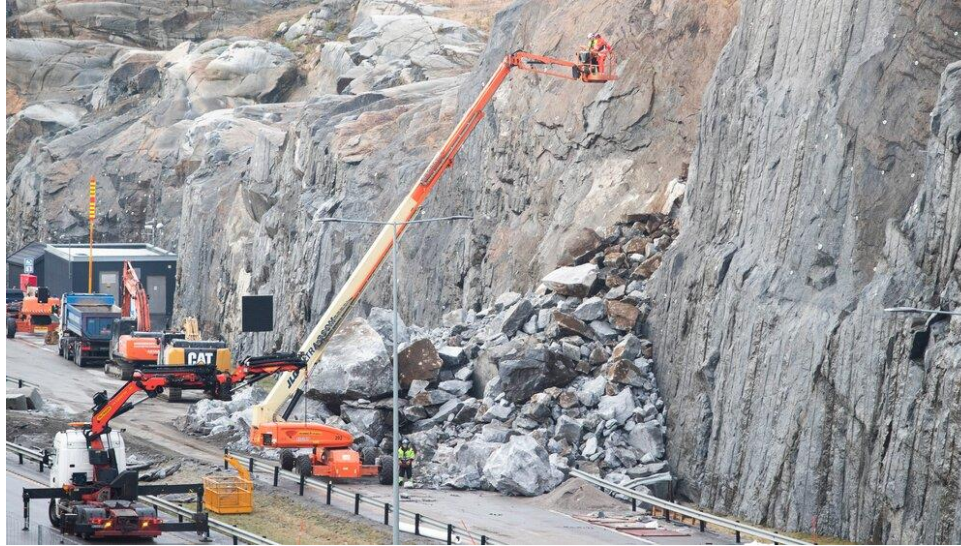
Bommestad – sørgående felt

Rasvolum: ca. 1140 m<sup>3</sup>

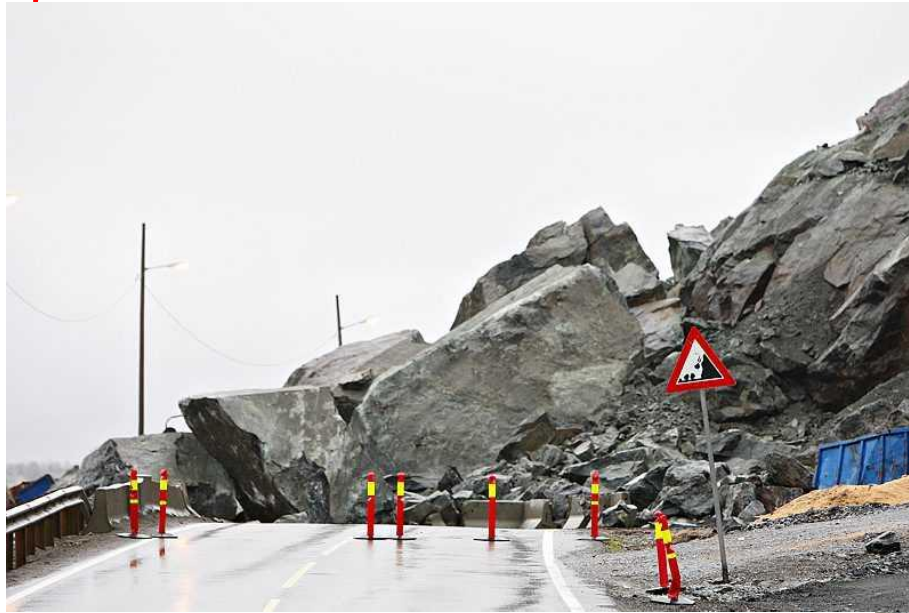
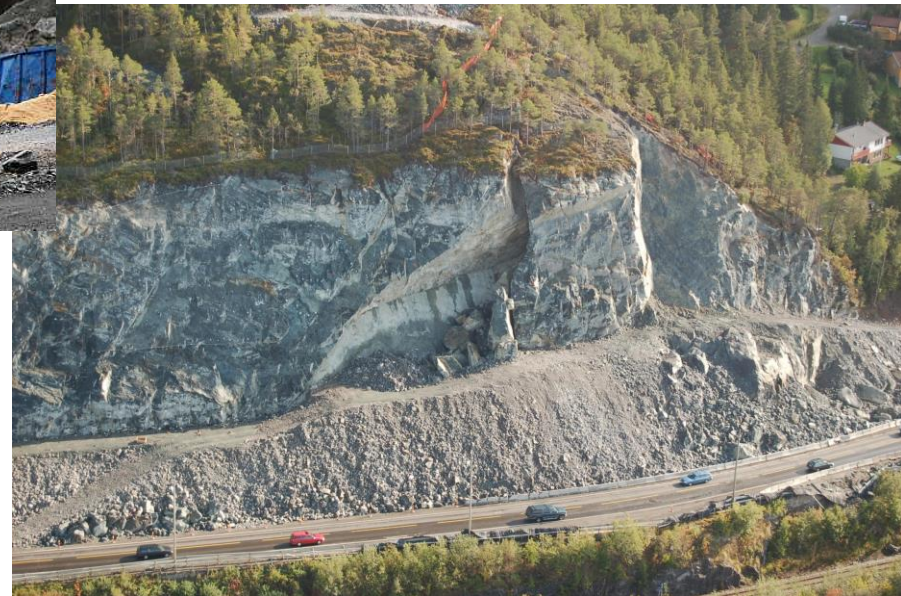
# Visse likhetstrekk med rashendelen i Løsberga, E6 ved Steinkjer, juni 2008 – ca. 8000 m<sup>3</sup>

=> Strengere krav til skjæringer med høyde > 10 m (NA-rundskriv 2009/11):

«skal i utgangspunktet plasseres i prosjektklasse 3 iht NS 3480»

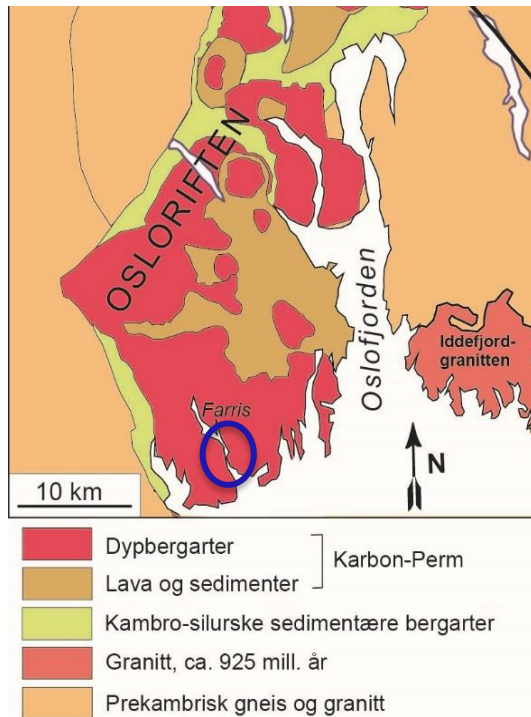
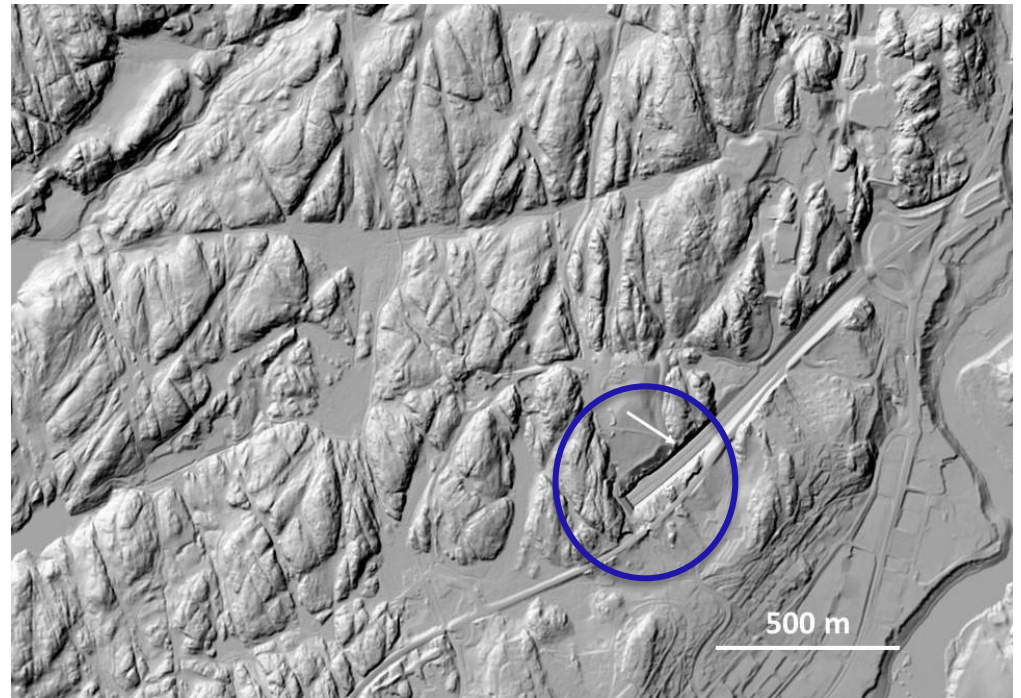
- Larvikitt av permisk alder
- Høy mekanisk styrke
- Preget av markerte forkastninger og sprekker/bruddsoner, noen med forvitring og leirfylling

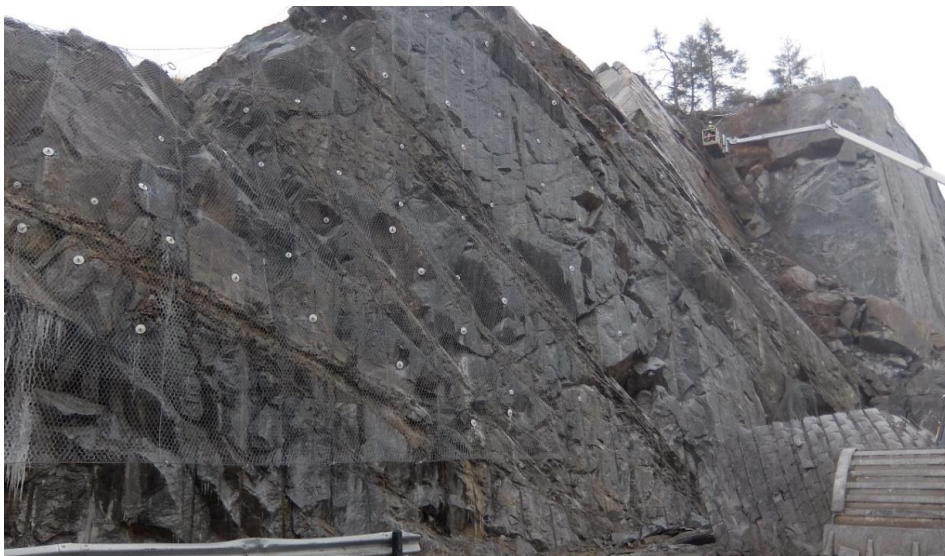
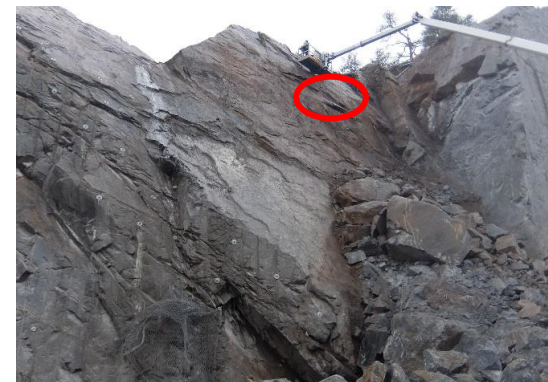
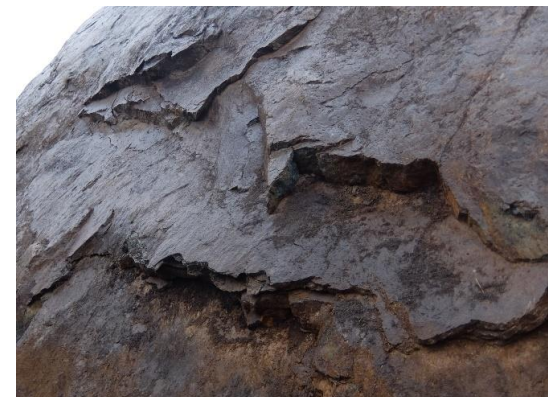
- Markerte sprekkeflater med orientering som førte til underkutting av stort, kileformet bergvolum
- Sprekkeflate i underkant:
  - fallvinkel ca.  $50^\circ$
  - tykkelse ca. 50 cm, sterkt oppknust/omdannet
  - inneholder bl.a. kloritt og smektitt
- Drivende krefter  $>$  stabiliserende krefter  
=> kileutglidning

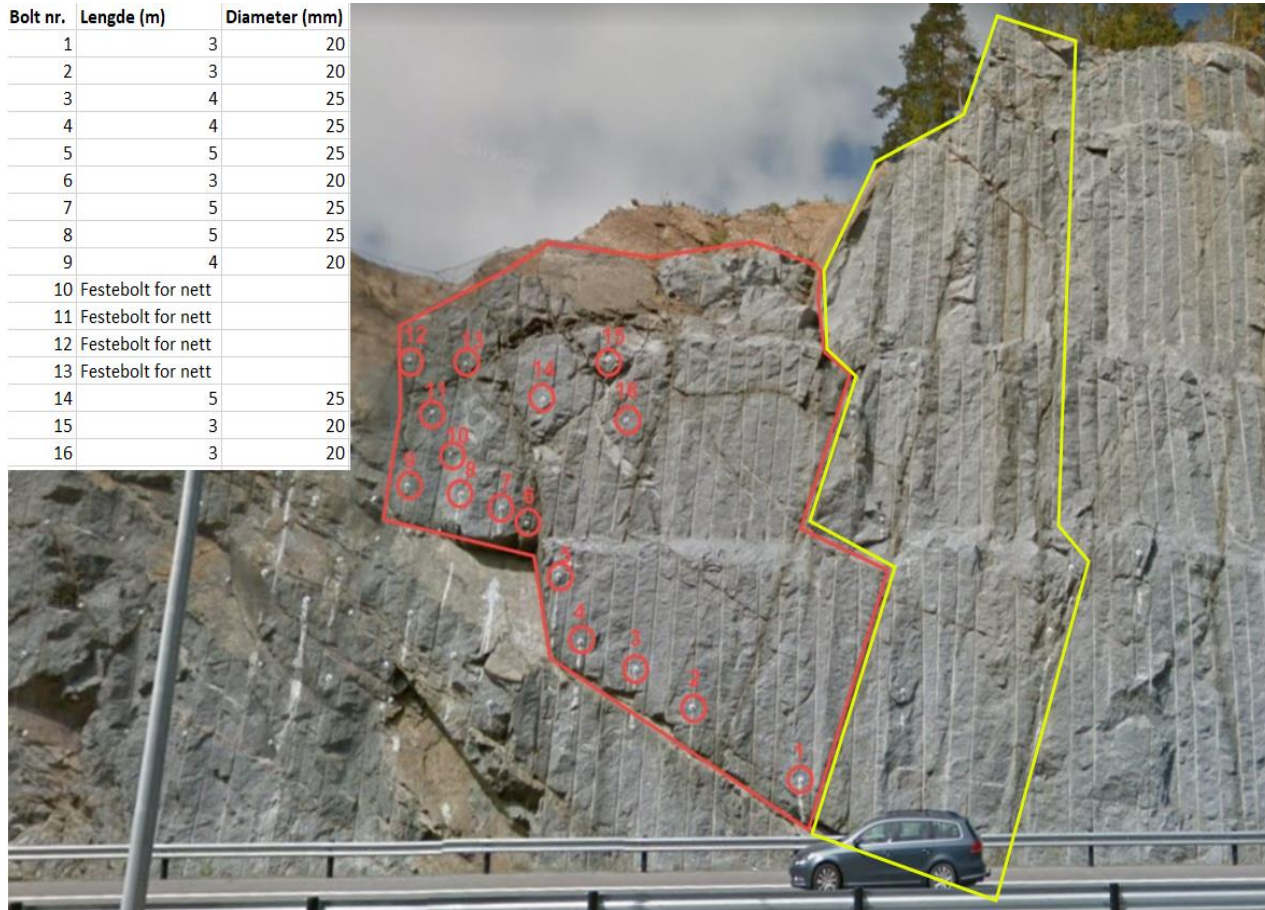
Rød polygon: begrensning av raset

Rød + gul: begrensning av potensiell, maksimal kileutglidning.

Boltene 1-5 og 7-9 vurderes av utvalget å ha vært planlagt for å skulle sikre kilen.

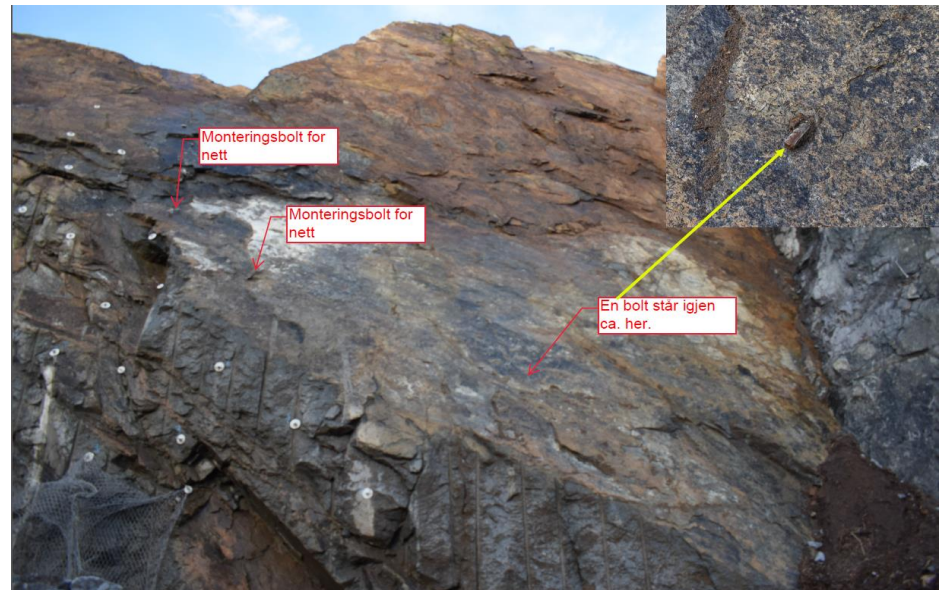
- Prosjektert sikring utilstrekkelig, med kun 8 stk. bolter, Ø20-25 mm anvist for sikring av underkuttet, 1140 m<sup>3</sup> bergkile.
- Sikringen tilsynelatende feil utført; med kun en av de anviste 8 boltene forankret i stabilt berg innenfor utglidningsflaten (indikerer mulig feilboring både i horisontal- og i vertikalplanet).
- Mangelfull uavhengig kontroll ved at det ikke ble påpekt behov for beregninger.

- Høye bergskjæringer bør få tydeligere «status» i planlegging og beskrivelser, med klare krav til kartlegging, risikovurdering, utforming, sikringstiltak, fagkyndig oppfølging og dokumentasjon.
- Krav til risikovurdering for høye skjæringer bør tas inn i Hb N200 etter tilsvarende mal som for tunneler med lengde over 500 m i Hb N500.
- Relevante krav og veiledninger for høye bergskjæringer bør samles og struktureres i ett konsistent sett av retningslinjer og veiledninger. Funksjonskrav må tilkjennegi meget liten toleranse for svikt/utfall/ras.
- Prosesskoden bør få med normerte krav også til lengre og kraftigere bolter/stag, inkl. krav til tøyningsevne og samvirke. Dreneringshull bør inn som egen post.
- Kvalifisert revurdering av stabilitet og sikring i høye bergskjæringer tas inn i det periodiske vegvedlikeholdet.
