# Tredjepartskontroll i praksis

# Uavhengig kontroll av utført tiltak (rasvoll) i bergskråning/ur

# Urdviki Rv9

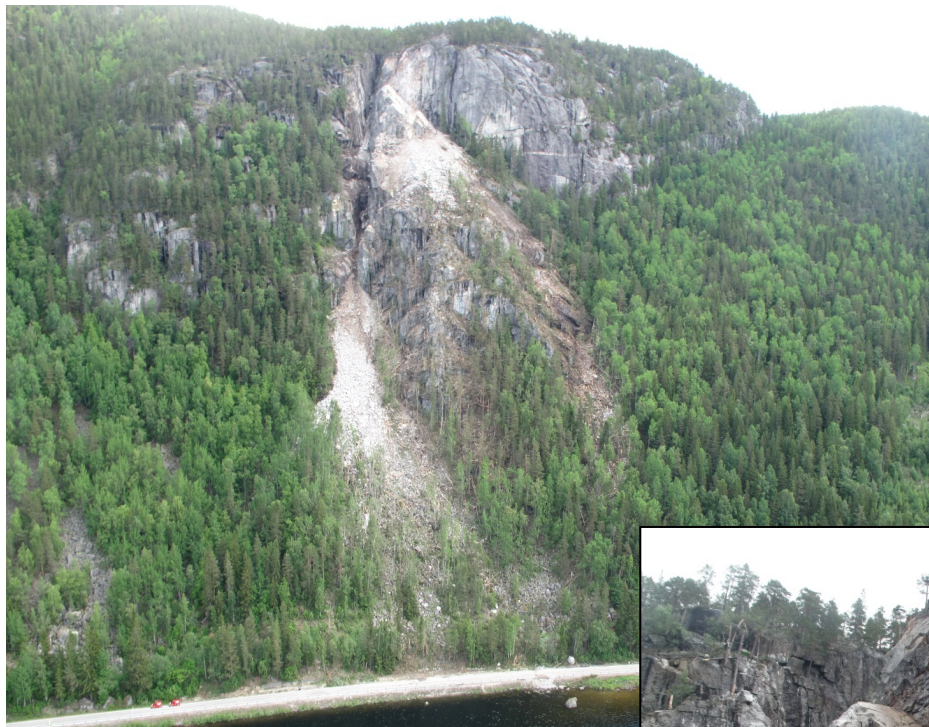
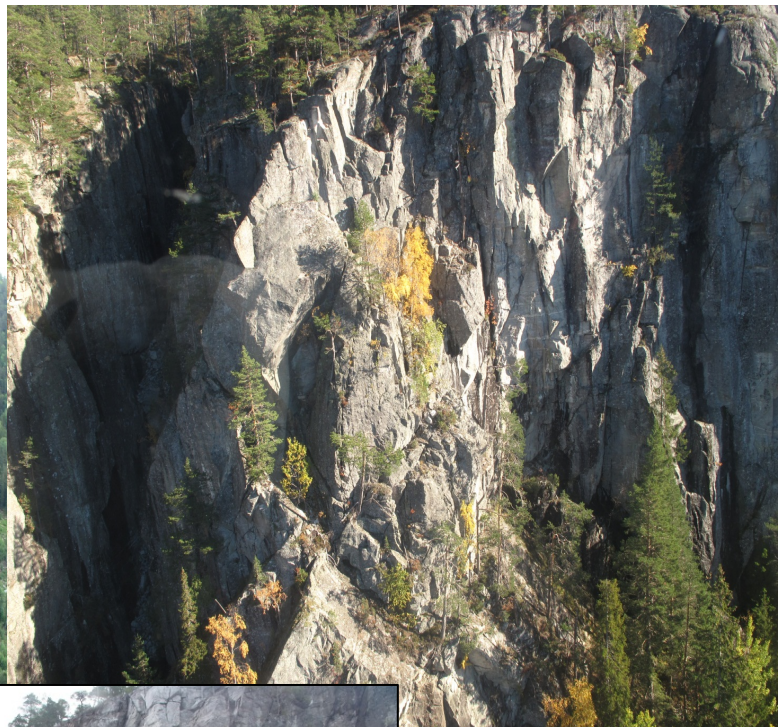
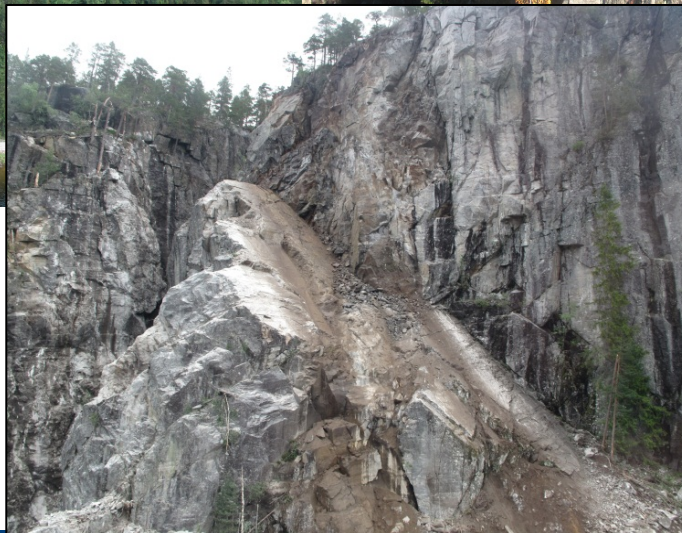
- Rv9 i Setesdalen ved Urdviki i Bygland kommune
- Avropet lød: "Det ønskes en uavhengig kontroll av tiltaket (rasvollen), overordnet vurdering av stabiliteten i urmassene og bergsiden over vegen samt eventuelle forslag til forbedringer/supplerende tiltak"
- Det ble tilsendt mye bakgrunnsinformasjon:
  - Bilder fra flere befaringer utført i 2010 og 2011
  - Notateter både interne (SVV) og eksterne (konsulenter) med vurderinger av stabilitet og anbefalinger av sikringstiltak
  - Oversiktskart og tegninger fra reguleringsplan Rv9 Urdviki rassikring (1/11 2008)
  - Tverrprofil for den nye rasvollen og bergskråningen
- Befaring ble gjennomført 1. feb 2012

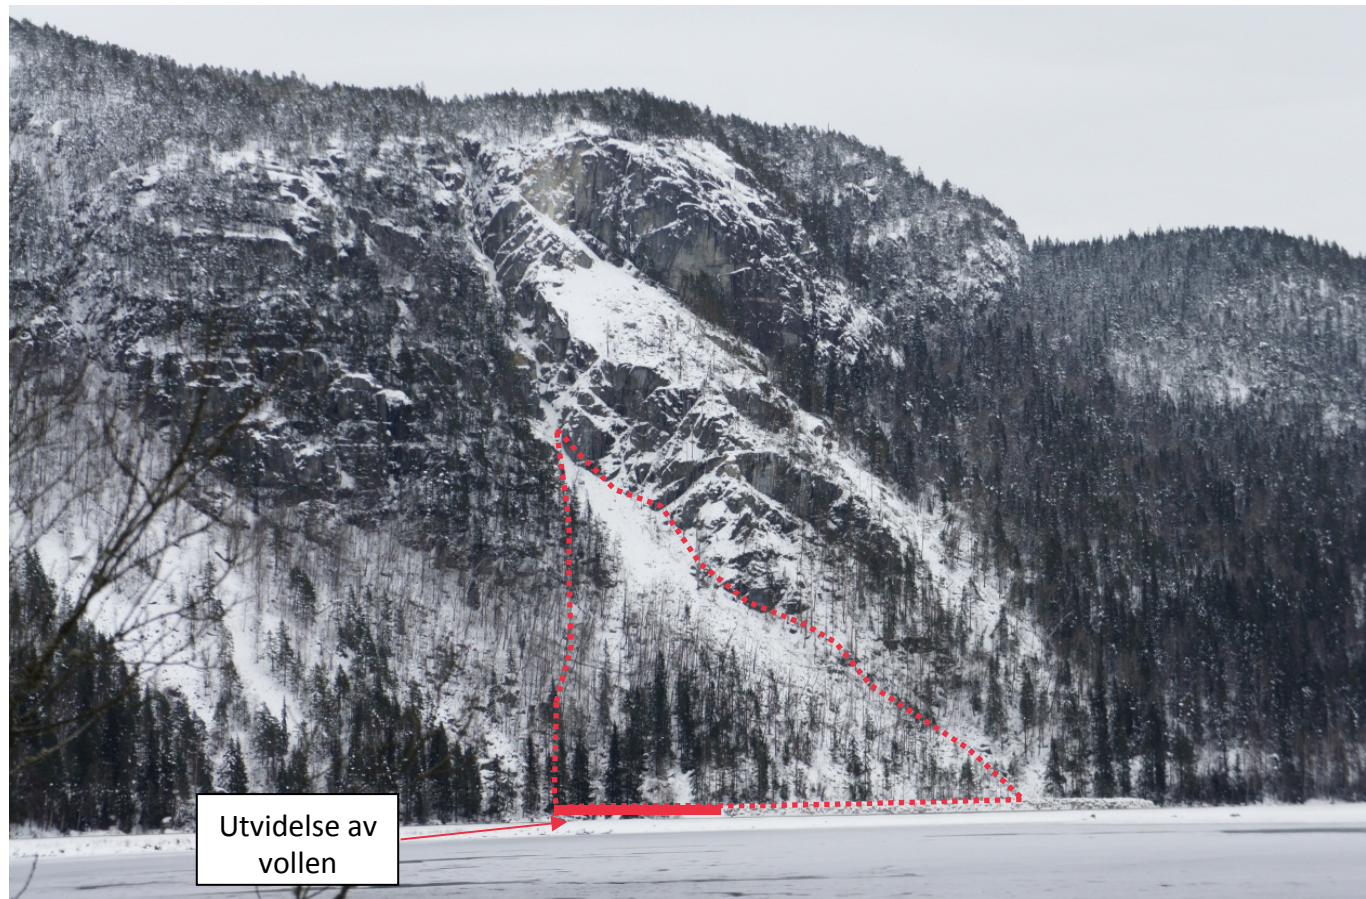
## Urdviki Rv9 (forts.)

- Ut fra informasjon tilgjengelig, utført befarings og egne beregninger er det konkludert at:
  - Rasvullen som ble bygd i september 2011 er en god løsning for å sikre Rv9 ved Urdviki i Bygland kommune.
  - Steinblokker og små ras i fremtiden er ikke forventet å nå vegen med eksisterende rasvoll som tiltak.
  - Steinblokker/ras kan skje nord og sør for vollen. Ras nord fra vollen kan komme fra kløfta og ha nok energi til å nå vegen. Det anbefales derfor å utvide vollen mot nord
