Dump i skinnegangen på grunn av svellemateriale?

NBG Vårslepp 09-03-2023

Roger Olsson - NGI

UDK01 - Drammenstunnelen

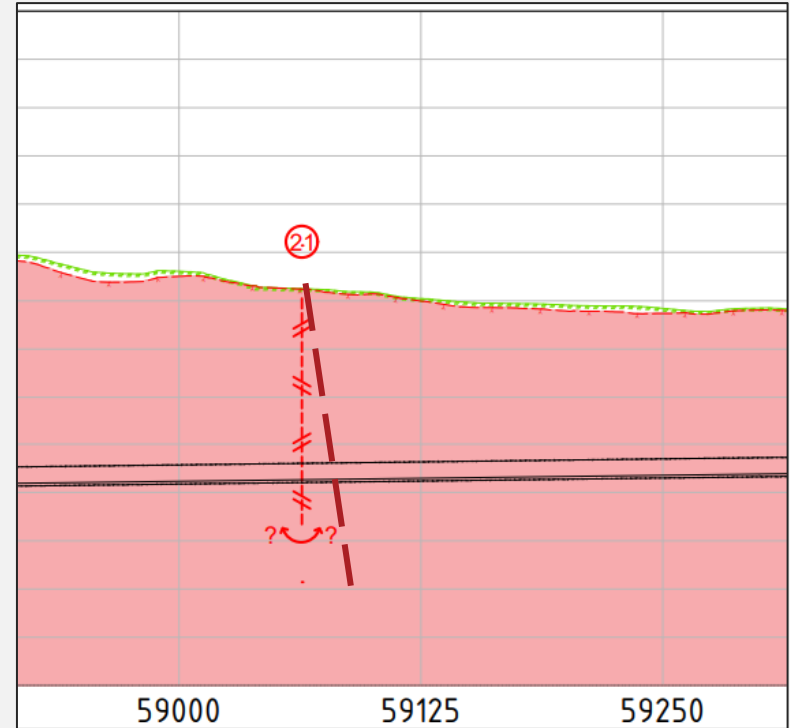
Mulig svakhetszone

- ↗ Kartlagt grønt material i kombinasjon med vertikale subhorisontale sprekker – ikke noe vann
- ↗ Materialet ble sendt til SINTEF til analyse
- ↗ Bergmasseklasse D (Q = 1-4) – 8 cm E1000 + bolter
- ↗ Resultat viste svellende material (2-3 uker etter)
- ↗ Sikringen ble fulgt opp – ikke noe skade og tørt

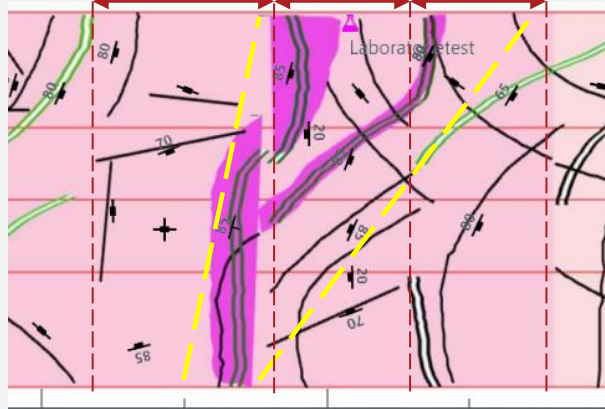
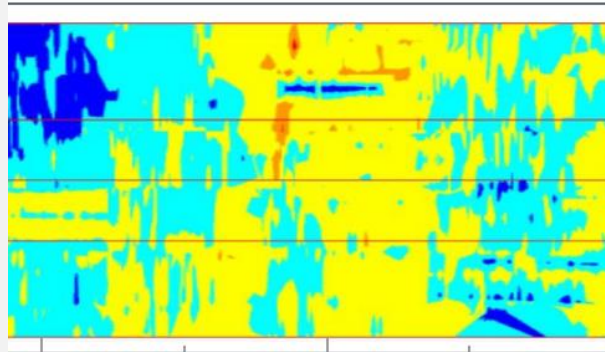
Bergmasseklasse D (Q=1-4)

59082-59088 59088-59093 59093-59098

Driving

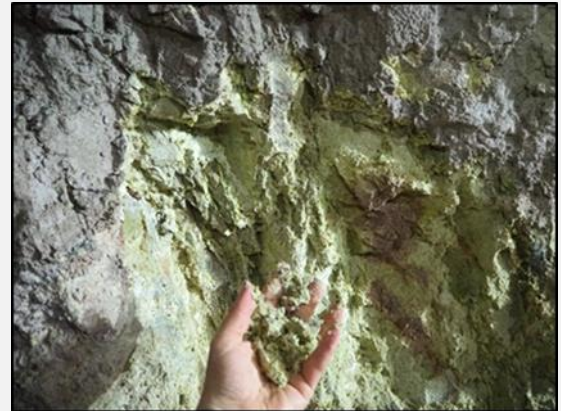
- ↗ Drivingen fortsatte
- ↗ Dump i anleggsveien – fyllte på masser
- ↗ Området ble gravde opp
- ↗ Leirinfisert berg (tett oppsprukket)
- ↗ Vannstrømning rundt midtgrøften førte til en oppløsning og muligens erosjon av finstoff
