# Borhullstomografi

Praktisk eksempel på anvendelse av seismikk for vurdering av strukturelt betinget stabilitet

- ▶ **Prosjekt:** Rv. 555 Sotrasambandet – Nye Sotra bru
- ▶ **Case:** Stabilitet av tårnfundament, Drotningsvik
- ▶ **Bakgrunn og hensikt:**
  - ▶ Identifisering av mulig bruddplan under detaljprosjektering (ref. modellutsnitt og lengdeprofil).
  - ▶ Krav til supplerende grunnundersøkelser i byggefasen for å adressere restrisiko.

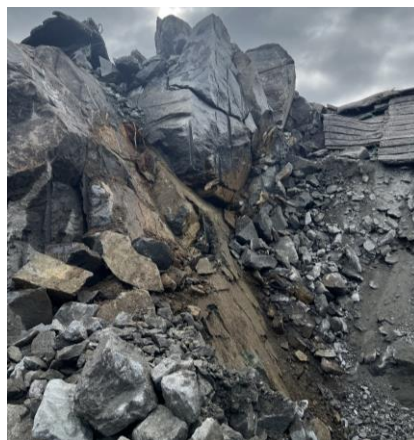
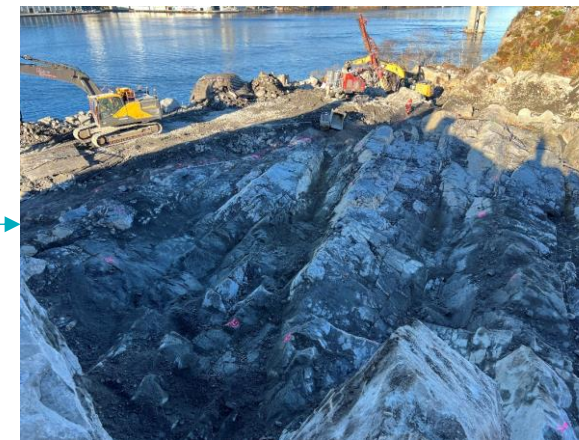
Steg 1

- ▶ 1) Aug.-sept. 2023 (kote + 33-28)
- ▶ 2) Okt. 2023 (kote +22)
- ▶ 3) Des. 2023 (kote +12)
- ▶ 4A) Feb.-mar. 2024 (kote +2)
- ▶ 4B) Mar. 2024 (kote +2)
- ▶ 4C) Mar.-apr. 2024 (kote +2)

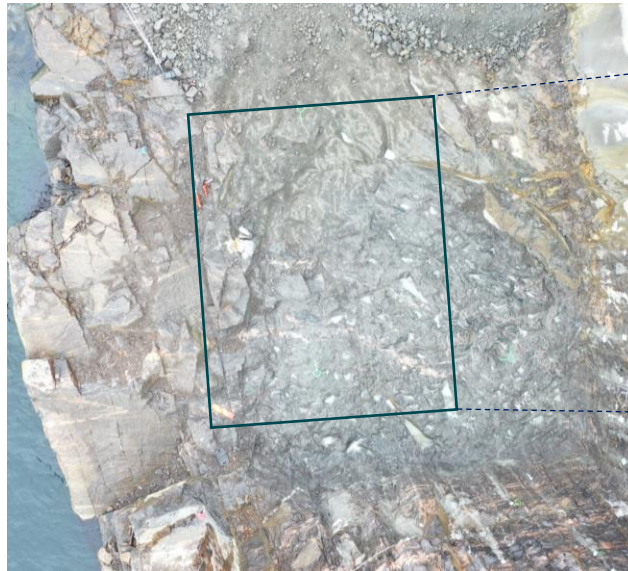
- ▶ Totalentreprenørens og ekstern rådgivers gjennomføring av supplerende grunnundersøkelser i tillegg til Norconsults kjerneboringer.
- ▶ Boring av 8 stk hammerhull til dyp 16-20 m under fundamentflaten.
- ▶ Undersøkelser med OTV og ATV.
- ▶ Utførelse av seismisk borhullstomografi mellom hull.

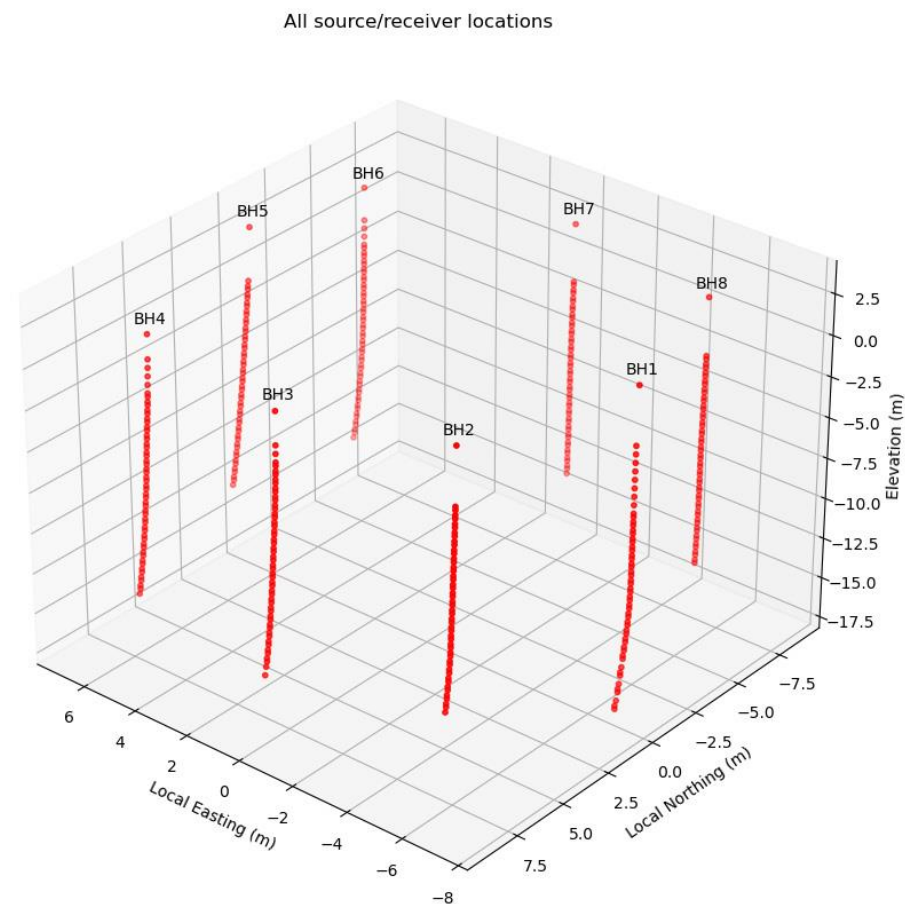
Illustrasjon: NGI

- ▶ Avviksmålinger av alle borhull ble utført.
- ▶ Hydrofonkabel med 24 stk hydrofoner ble plassert i borhull c/c 0,5 m.
- ▶ Seismisk kilde («sparker») plassert i borhull og initiert inkrementelt fra hullbunnen og oppover hver 0,5 m.
- ▶ 8 hull → 28 kombinasjoner
- ▶ Hullene må være vannfylte! Vannet forplanter kompresjonsbølgene (P-bølger) fra kilden og ut i bergmassen.
- ▶ Innhenting av data ble stanset ved for mye anleggsstøy.
