# Fornebubanen - erfaring fra prosjektering og driving av løsmassetunnel

NBG – vårsleppet 12.3.2026

**Arild Neby** – Fornebubanen  
(fagansvarlig geofag)

**Olav Hval** - Multiconsult  
(prosjekteringsleder tunnel)

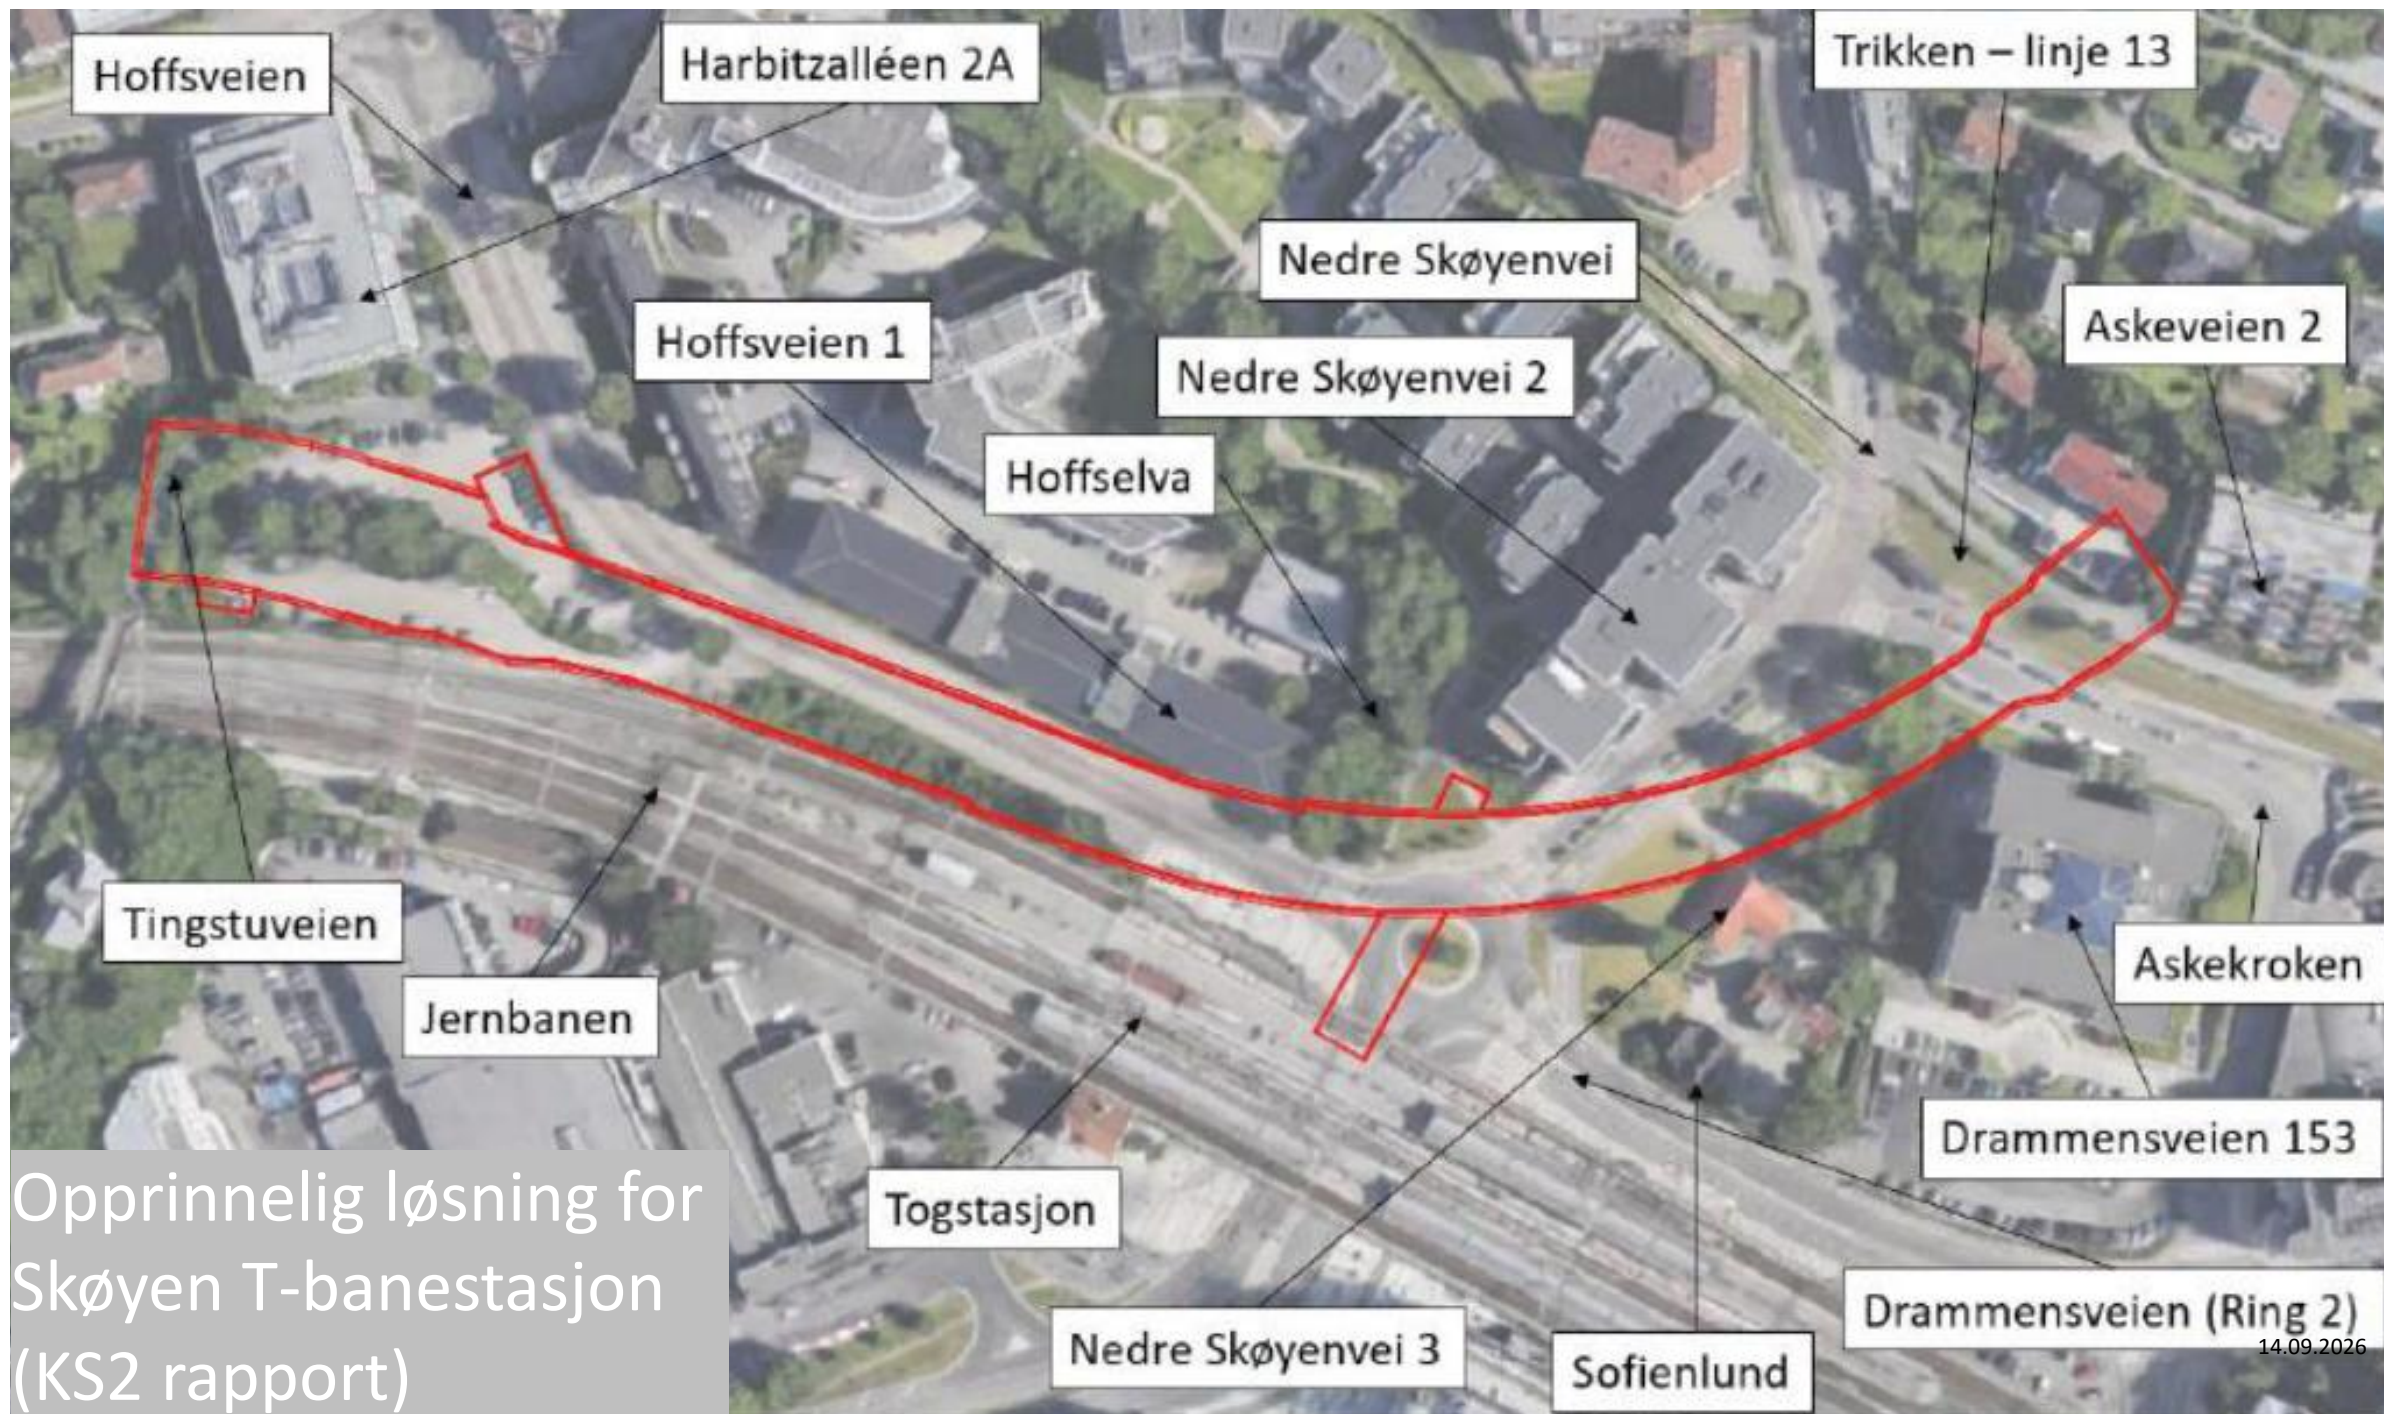
- Opprinnelig var Skøyen T-banestasjon regulert som en kulvertløsning i Hoffsveien, langsmed jernbanestasjonen
- Åpenbart god løsning for overgang mellom tog og bane
- Men kompliserte grunnarbeider i veg og nær tilstøtende bygg og Skøyen jernbanestasjon

Opprinnelig løsning for  
Skøyen T-banestasjon  
(KS2 rapport)

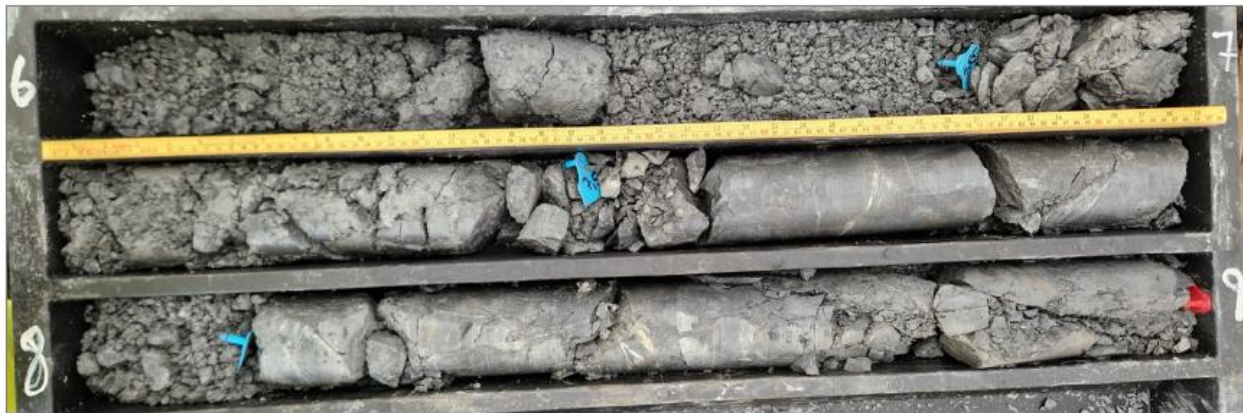
Figure 2: Sandy/gravelly material alternating with clayey material and shear bodies (KP2b\_Oct24, 6-9 m).

- Svært variabel kvalitet på kjerner boret ut fra forkastningssonen
- Men allikevel en god del fragmenter med intakt berg – grunnlag for forenklet drivemetodikk
- Svært mye bedre kjerneopptak med triple barrel ø85 mm enn senere ø44 mm standard kjerneopptak

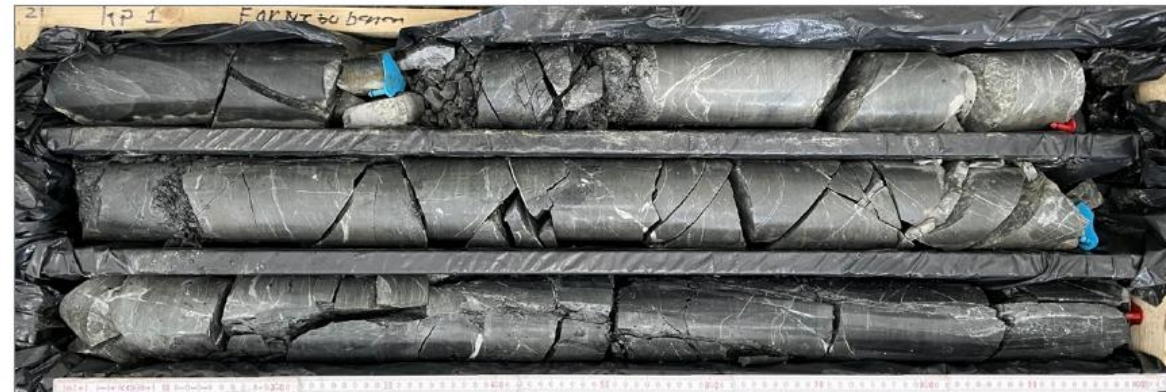
Figure 5: Fractured but otherwise undisturbed rock mass of the damage zone (KP1\_Sep24, 21-24 m).

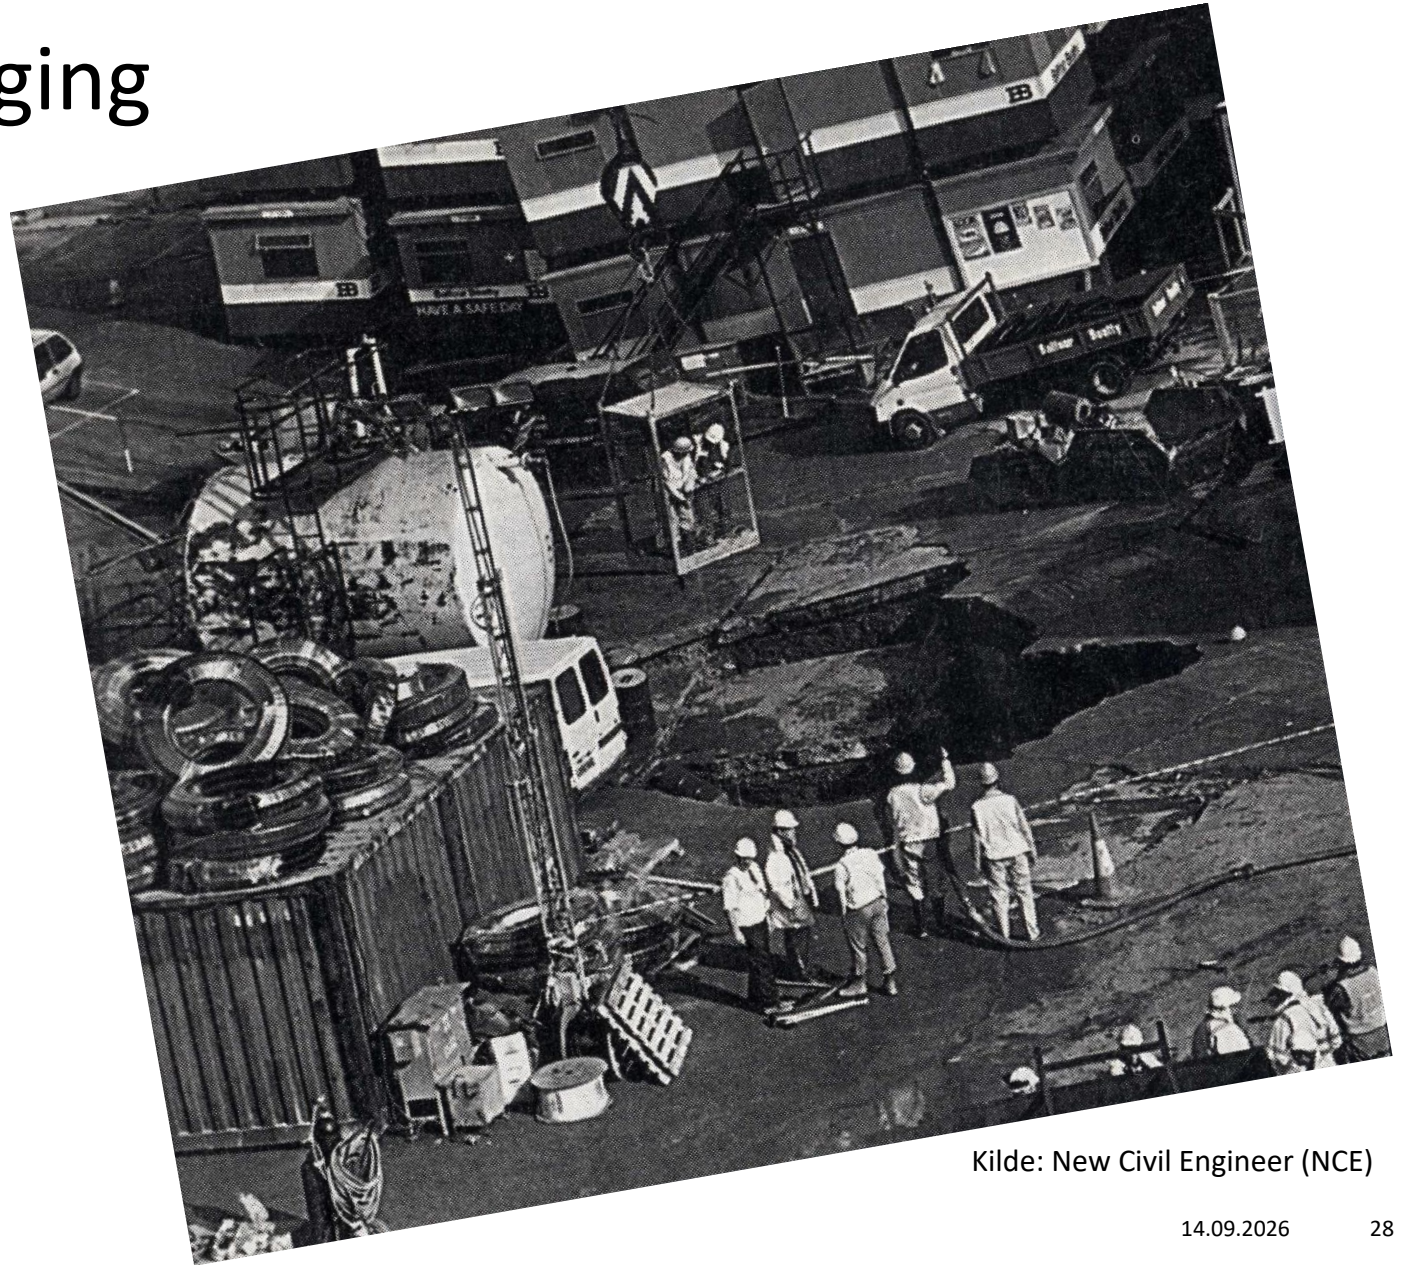
- The Heathrow Express Rail Link Tunnel Collapse (1994):
- Key factors of concern in the analysis of the collapse included **the timing of ring closure** and **the distance between the temporary ring closures and the advancing top heading** during excavation under the NATM philosophy.

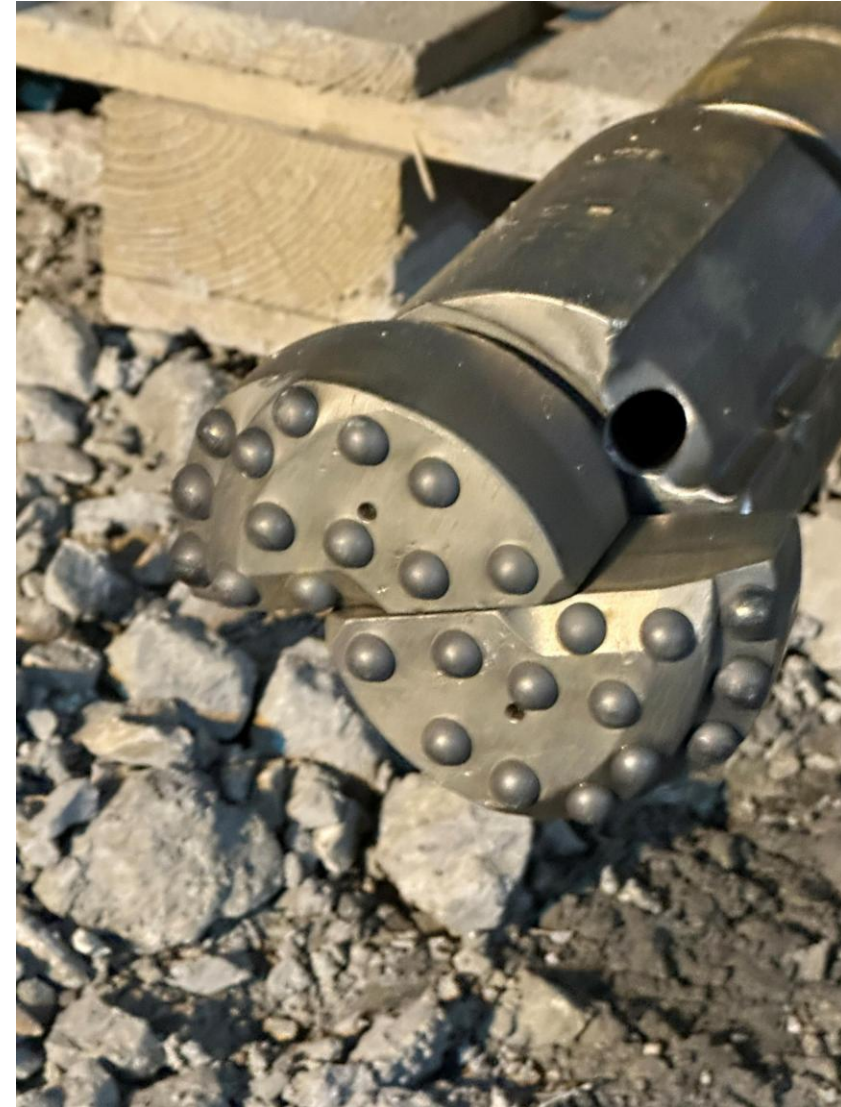
- Utførende – boring: Züblin Spezialtiefbau Ges.m.b.H.
- Borerigg Soilmec SM22 - to boremotorer med motsatte rotasjonsretninger på hhv. rør og borestreng
- Borkrona vris ut i boreposisjon med klokka og vris tilbake til liten diameter mot klokka, for uttrekk etter endt boring. Rør roterer mot klokka under innboring
  - Rotasjon i motsatt retning skal gi mindre boravvik
  - Det ble heller ikke målt vesentlige boravvik på rør i skjerm
  - Viktig med robust boresystem for å være sikker på å kunne bore hele rørlengden i én omgang
- Borestreng - diameter  $\varnothing 88,9$  mm, borkrone -  $\varnothing 152$  mm, rør i skjerm -  $\varnothing 139,7$  mm (gir 6,15 mm annulus)
- I hovedsak luftblåsing av borehull (18 – 20 bar, 15 – 20 m<sup>3</sup>/min) for å begrense bruken av vann

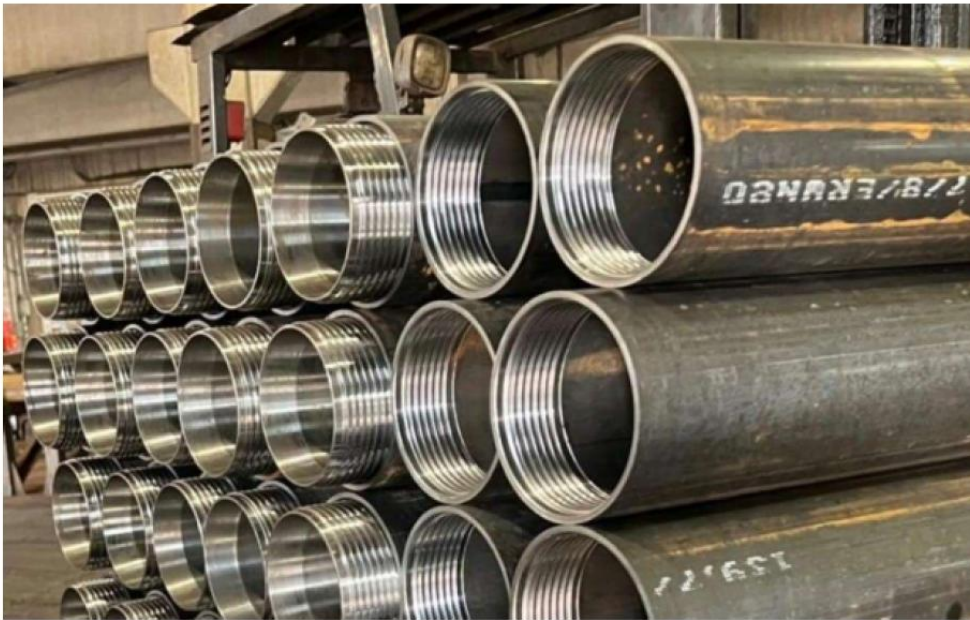
- Rørskjerm: diameter: 139,7 mm, veggtykkelse: 8,0 mm, stålkvalitet: S355 (355 MPa flytgrense)
- Hull i røret utstyrt med gummiplugger, designet for åpning ved 5 bar trykk
- Plugger fungerte dårlig og ble derfor senere fjernet før innboring, og injeksjon av annulus forenklet fra to til ett steg

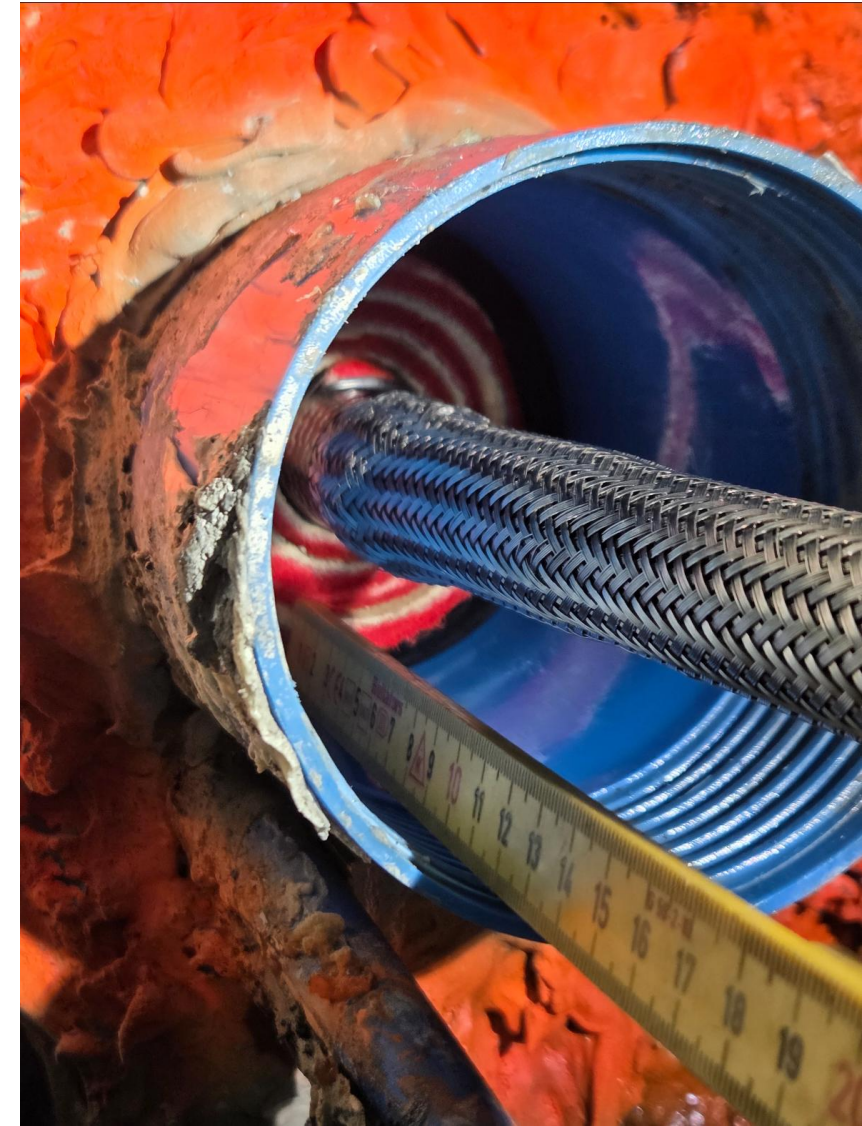
- Inklinometer er knekt opp og ned mellom veggene i plastrøret, for å ha kontakt med pvc-rør, men muliggjøre senere demontering av inklinometer
- Mulig feilkilde ved vibrasjoner osv. (bevegelser som ikke skyldes deformasjon)
- Kurveforløpet allikevel så jevnt at dette ikke ser ut til å ha påvirket

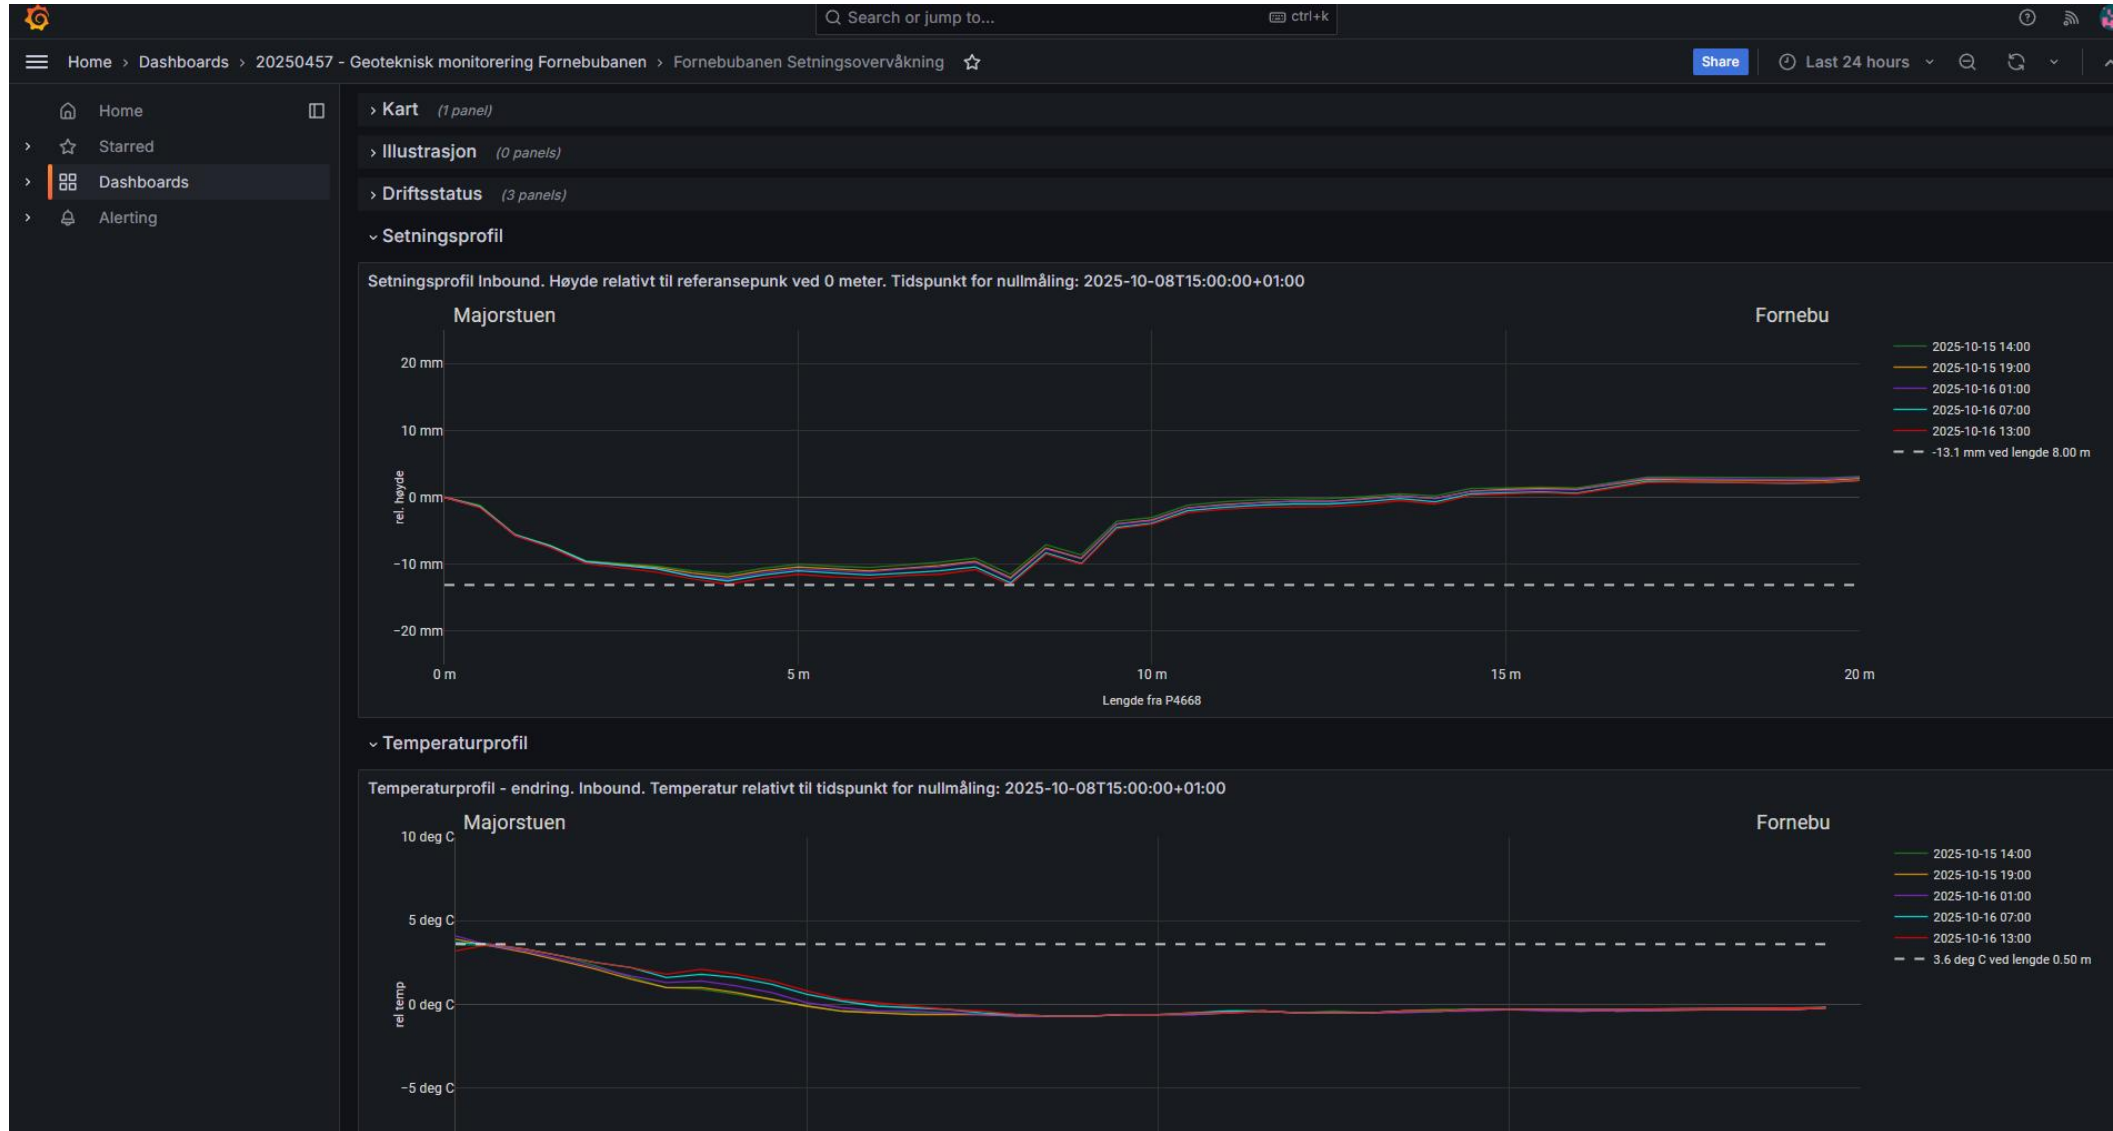
- Vertikal akse – deformasjon
- Horisontal akse – dybde i borhull
- Tidskurver (fargekodet) som viser deformasjon over tid

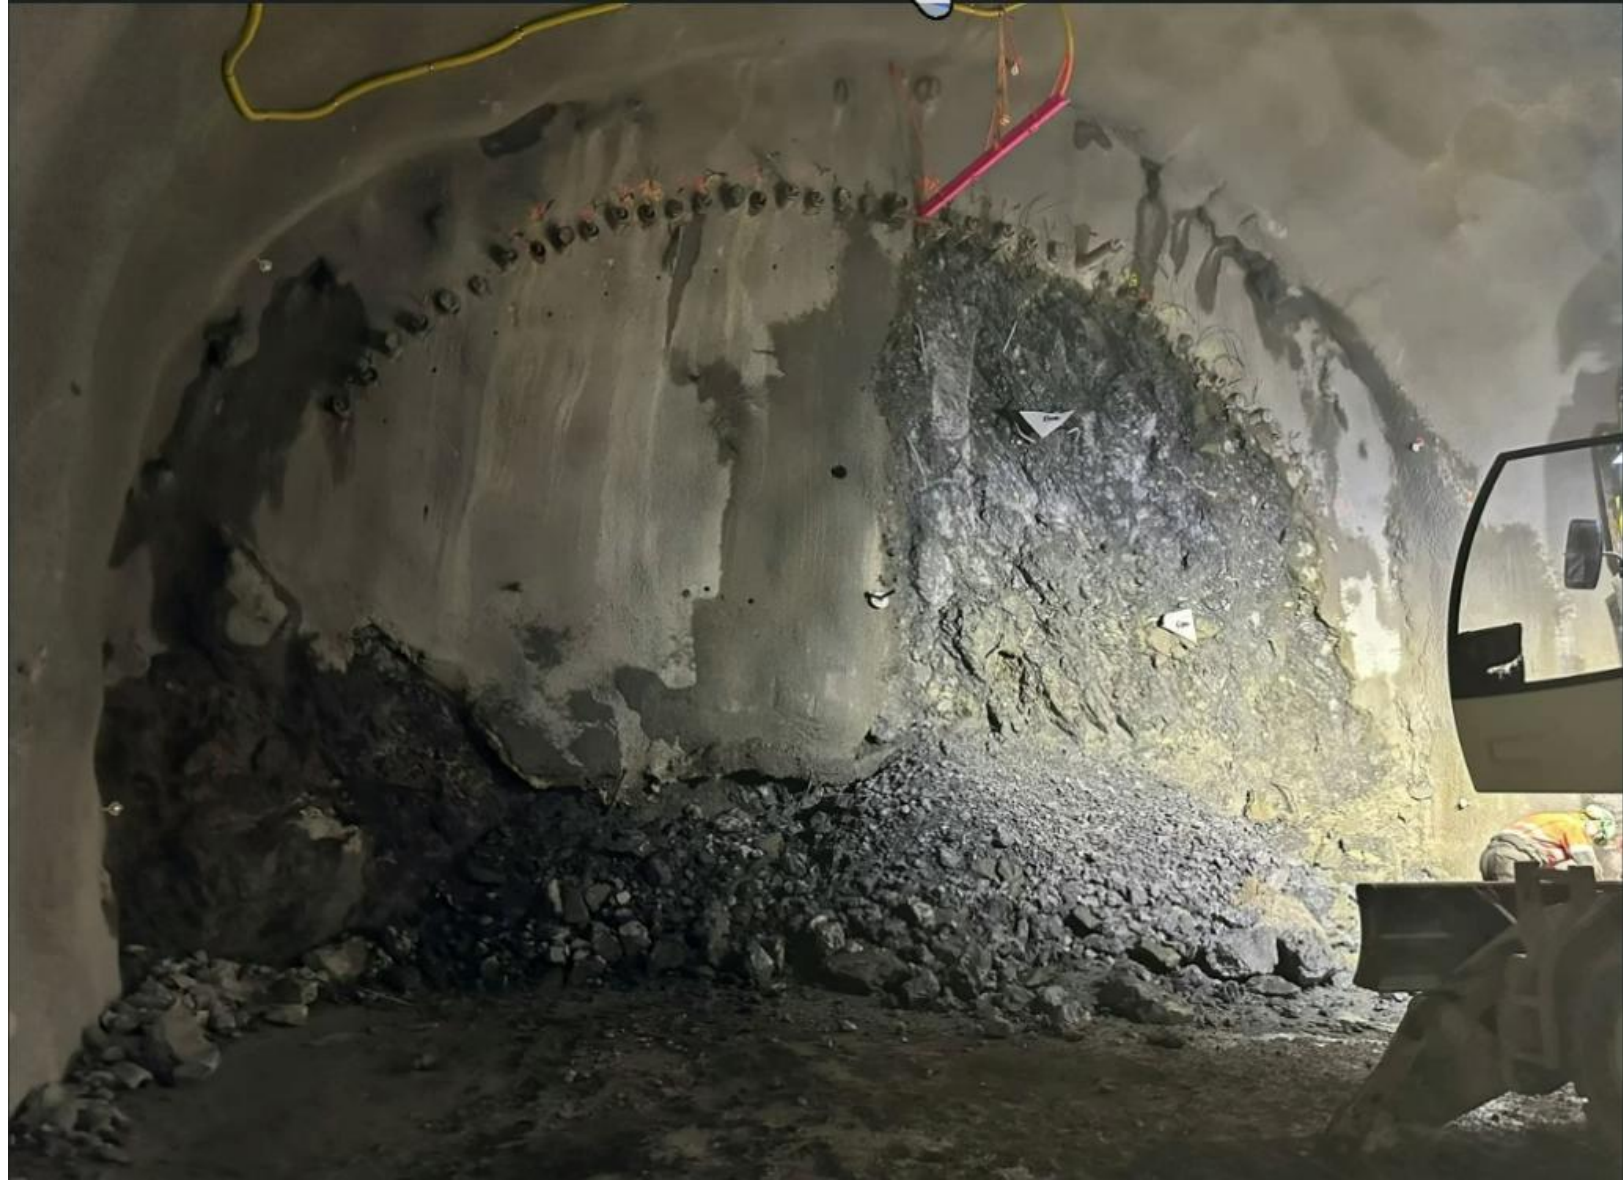
- Startet utgraving av inngående tunnellop, høyre halvdel av stoff i toppstollen ved hjelp av fresemaskin. Nokså solid berg på overflaten. Går derfor over til pigging.
- 4-delt oppdeling av stoff i toppstollen iht. design. Antall lommer ble justert basert på bergforholdene. Nødvendig med god kontroll på teoretisk utgravningslinje for å minimere overuttak mot rørparaplyen.

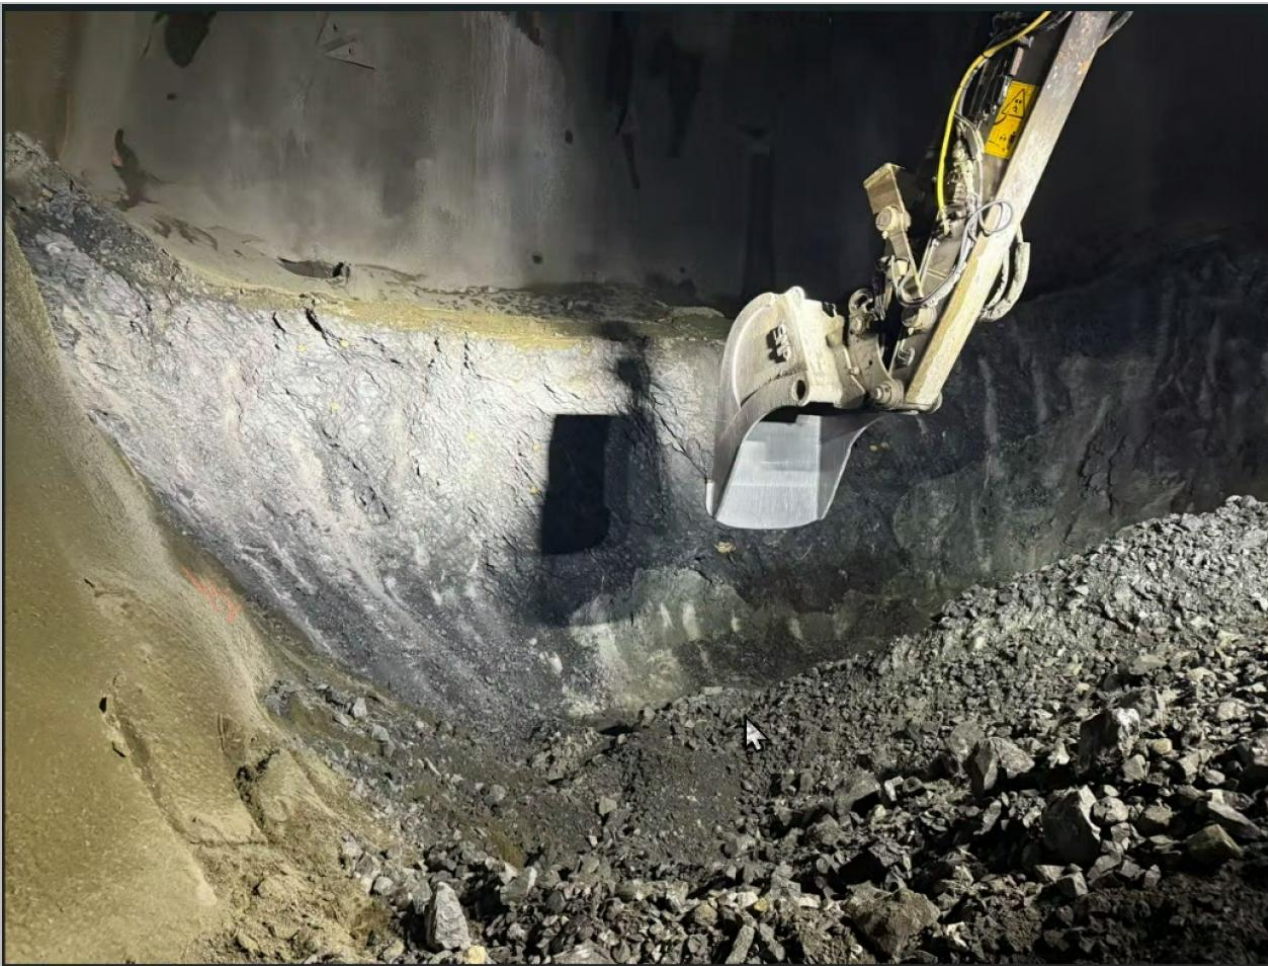
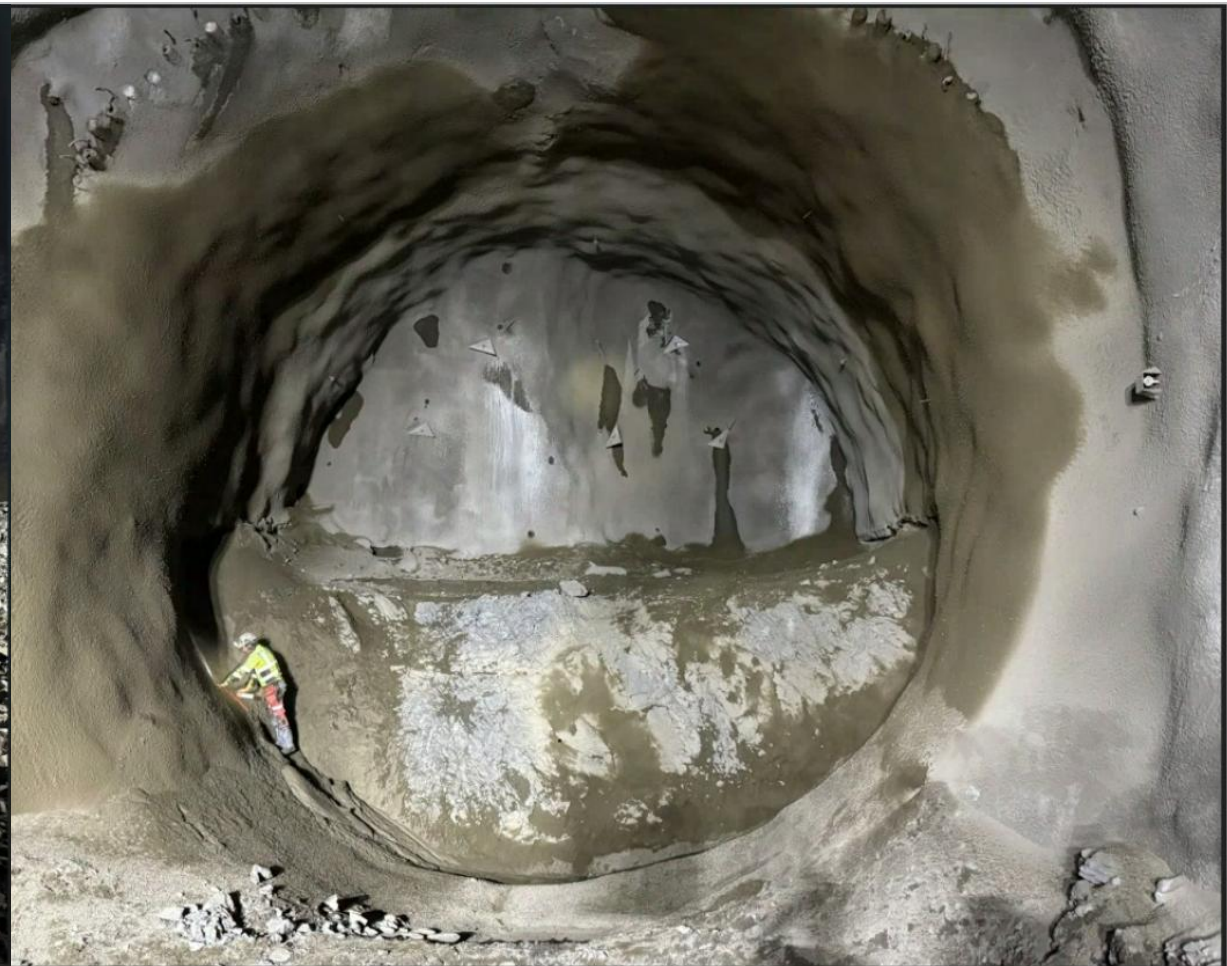
IG løp  
4678

Setningsprofil Inbound. Høyde relativt til referansepunkt ved 0 meter. Tidspunkt for nullmåling: 2025-10-08T15:00:00+01:00

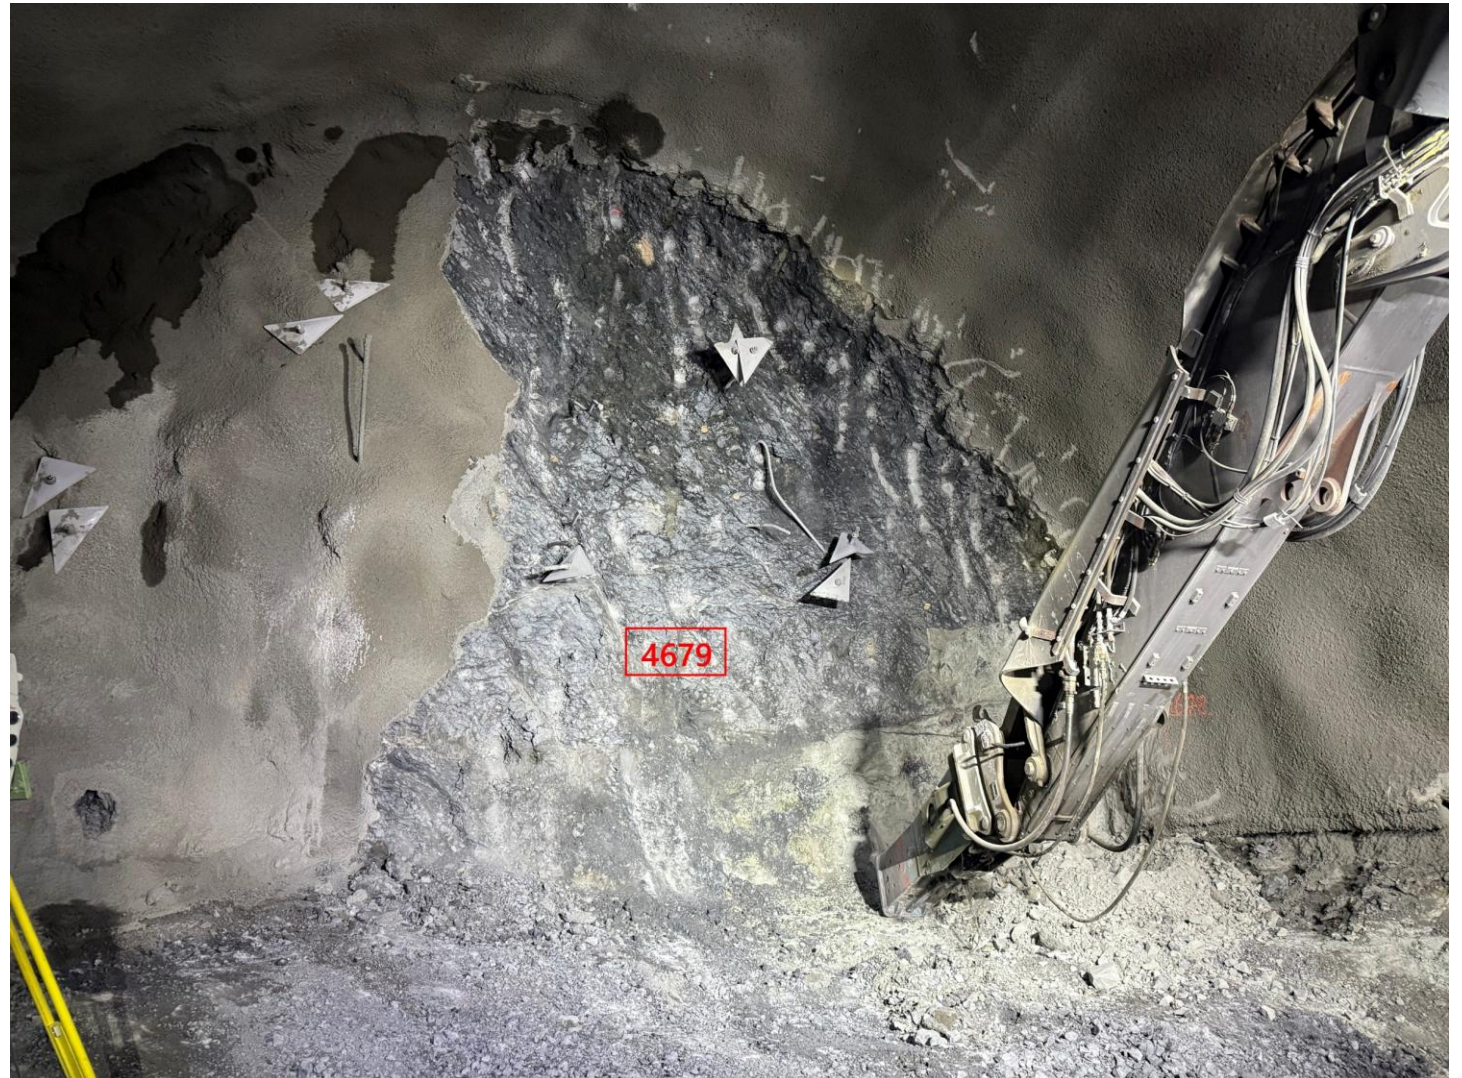
- Toppstoll, profil: 4679
- Intrusivgang (Mænaitt, mikrosyenitt) kan sees med markerte skarpe kanter i nedre høyre hjørne (betegnet som «størknet hvetemel») av stuff-folket

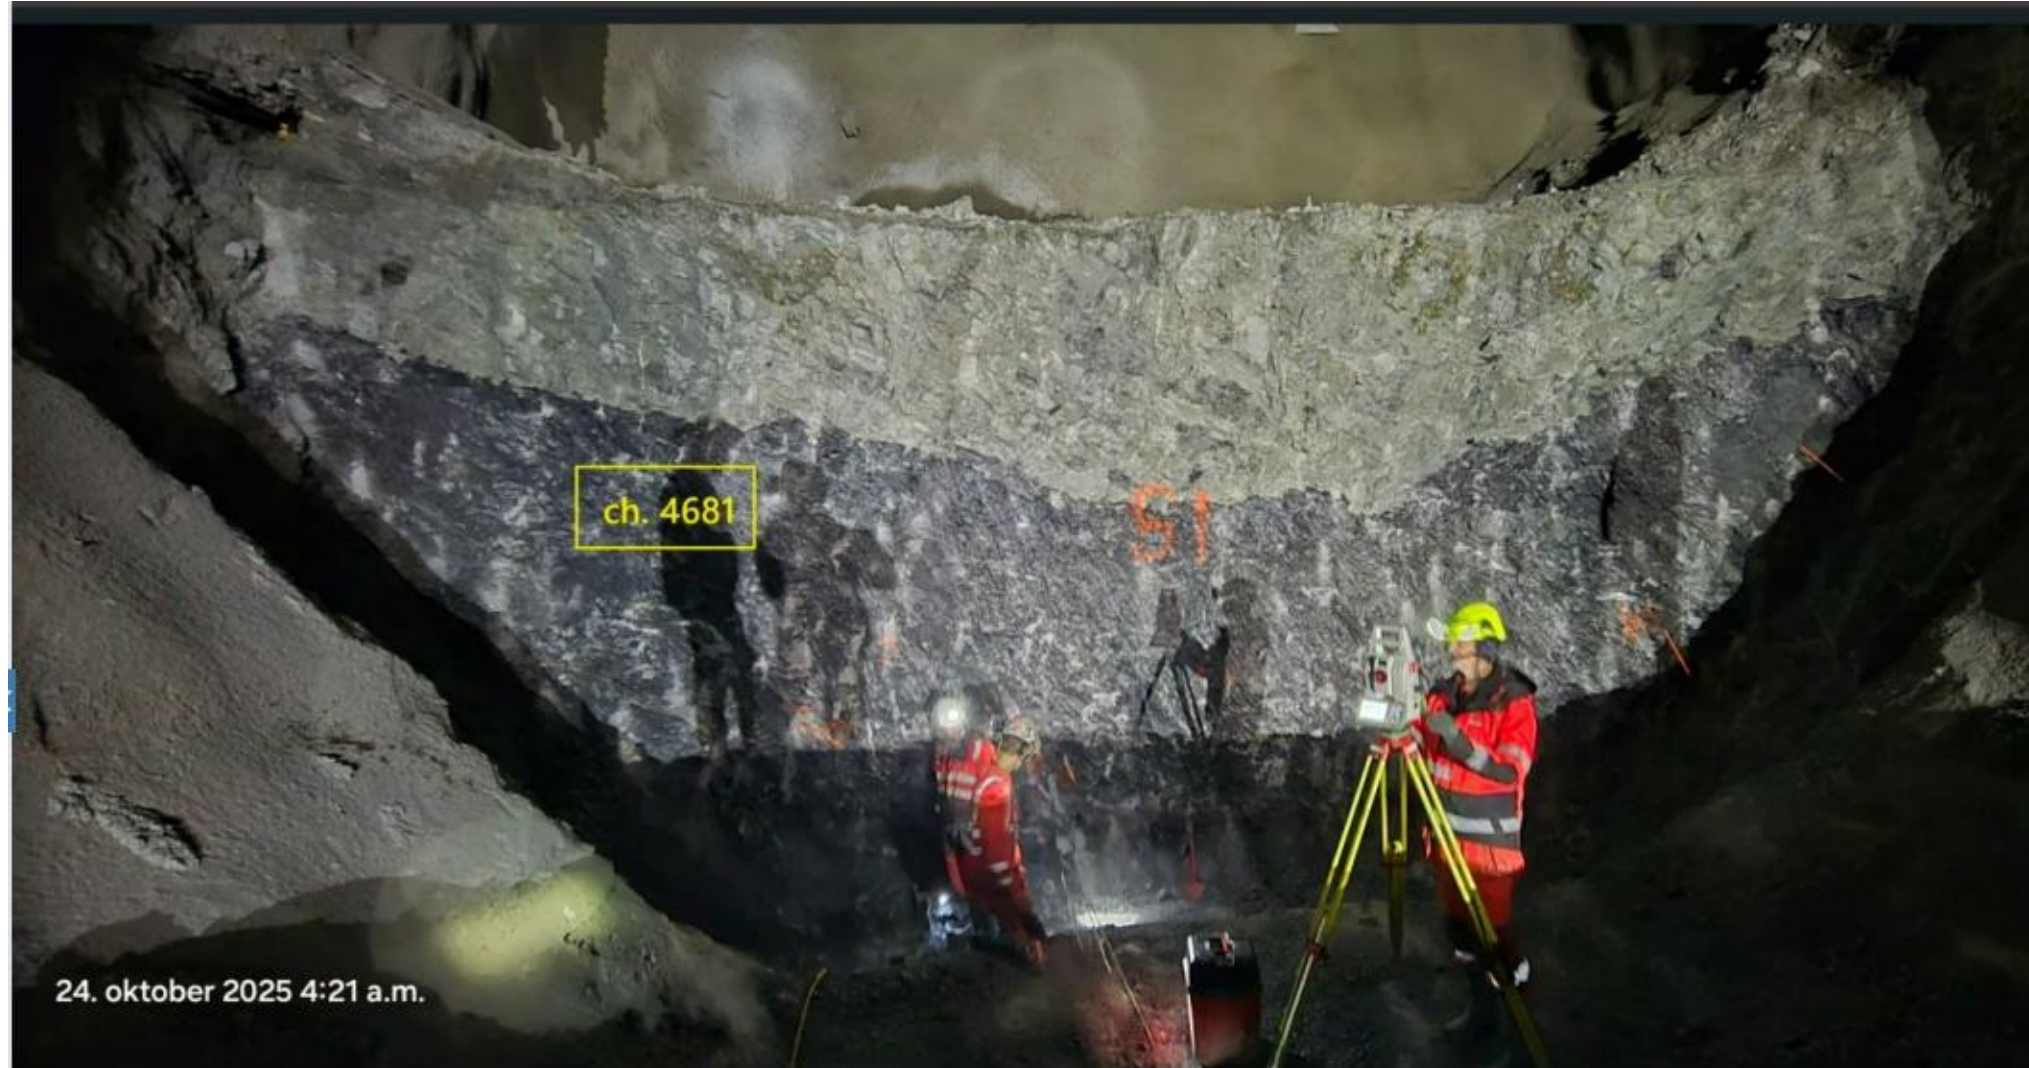
- Toppstoll, profil:  
4684, bunnstross,  
profil: 4681  
Planlegger  
gjennomslag  
mandag 27.10
- Intrusivgang  
(Mænaitt,  
mikrosyenitt) i  
øvre del av  
bunnstross profil

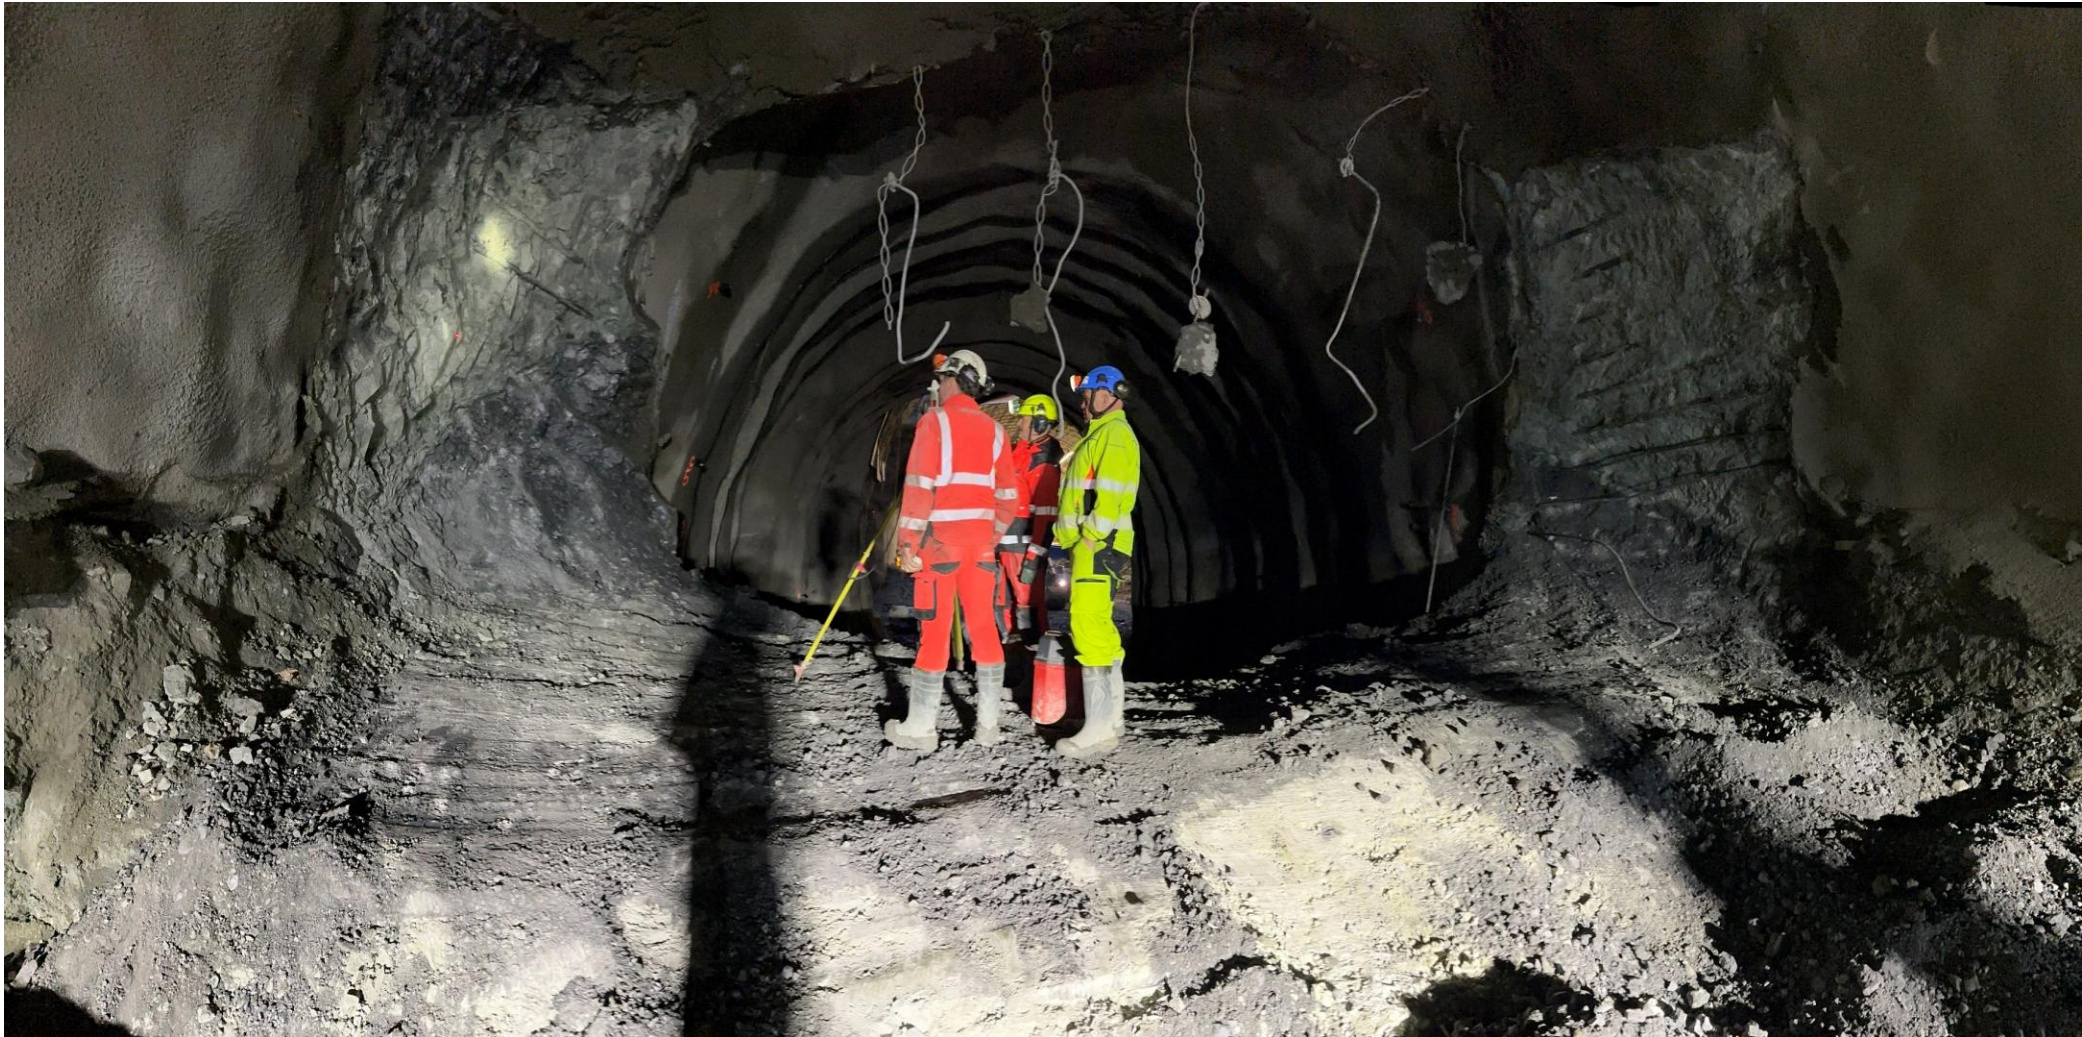
- Gjennomslag inngående tunnellop
