# Fornebubanen - erfaring fra prosjektering og driving av løsmassetunnel

NBG – vårsleppet 12.3.2026

**Arild Neby** – Fornebubanen  
(fagansvarlig geofag)

**Olav Hval** - Multiconsult  
(prosjekteringsleder tunnel)

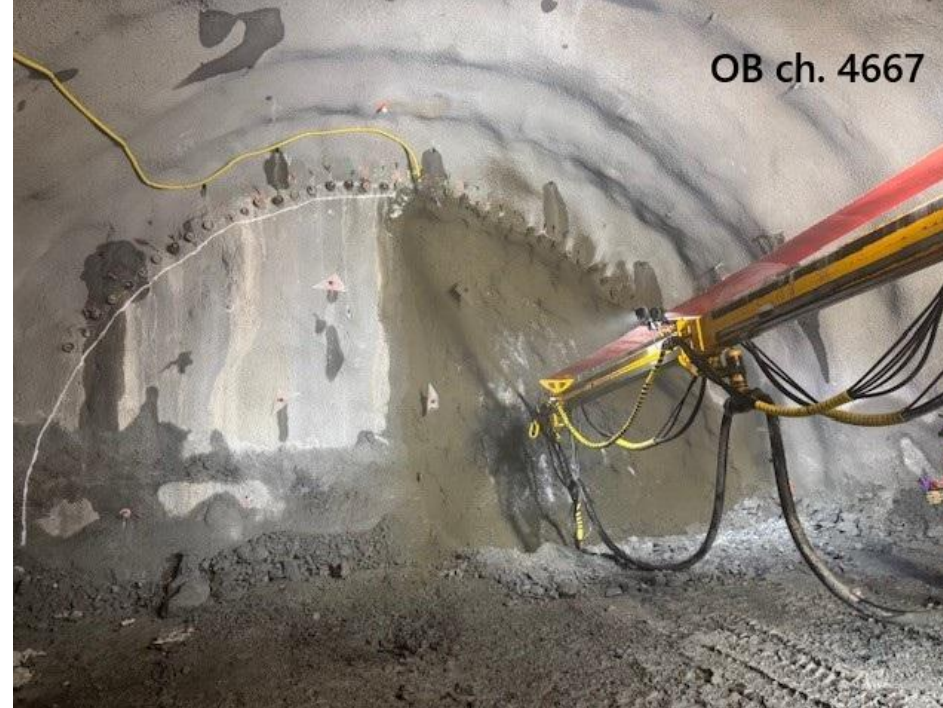
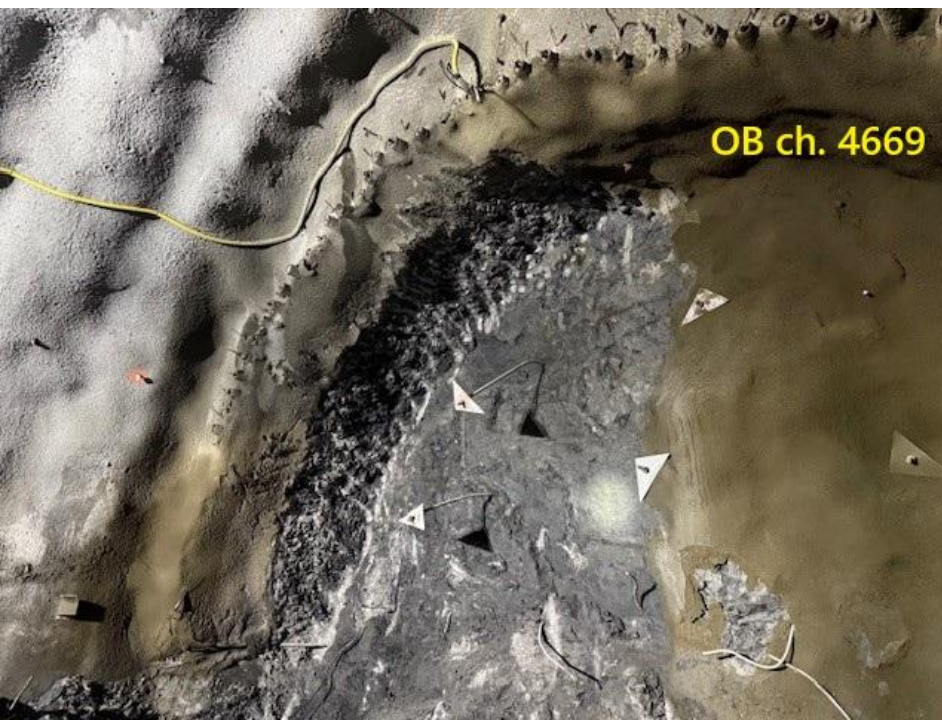
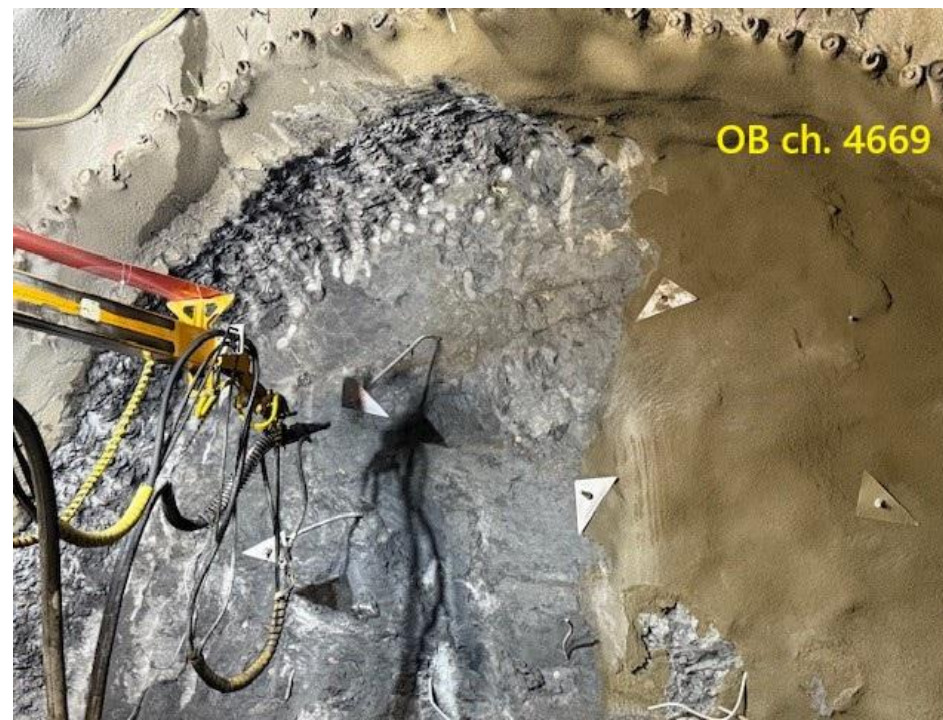
Utgravingen av den utgående tunnelen startet i natt/tidlig morgen. Ganske hard bergmasse i mesteparten av den øvre delen av stoffen, todelt vertikalt. Se bilder nedenfor.

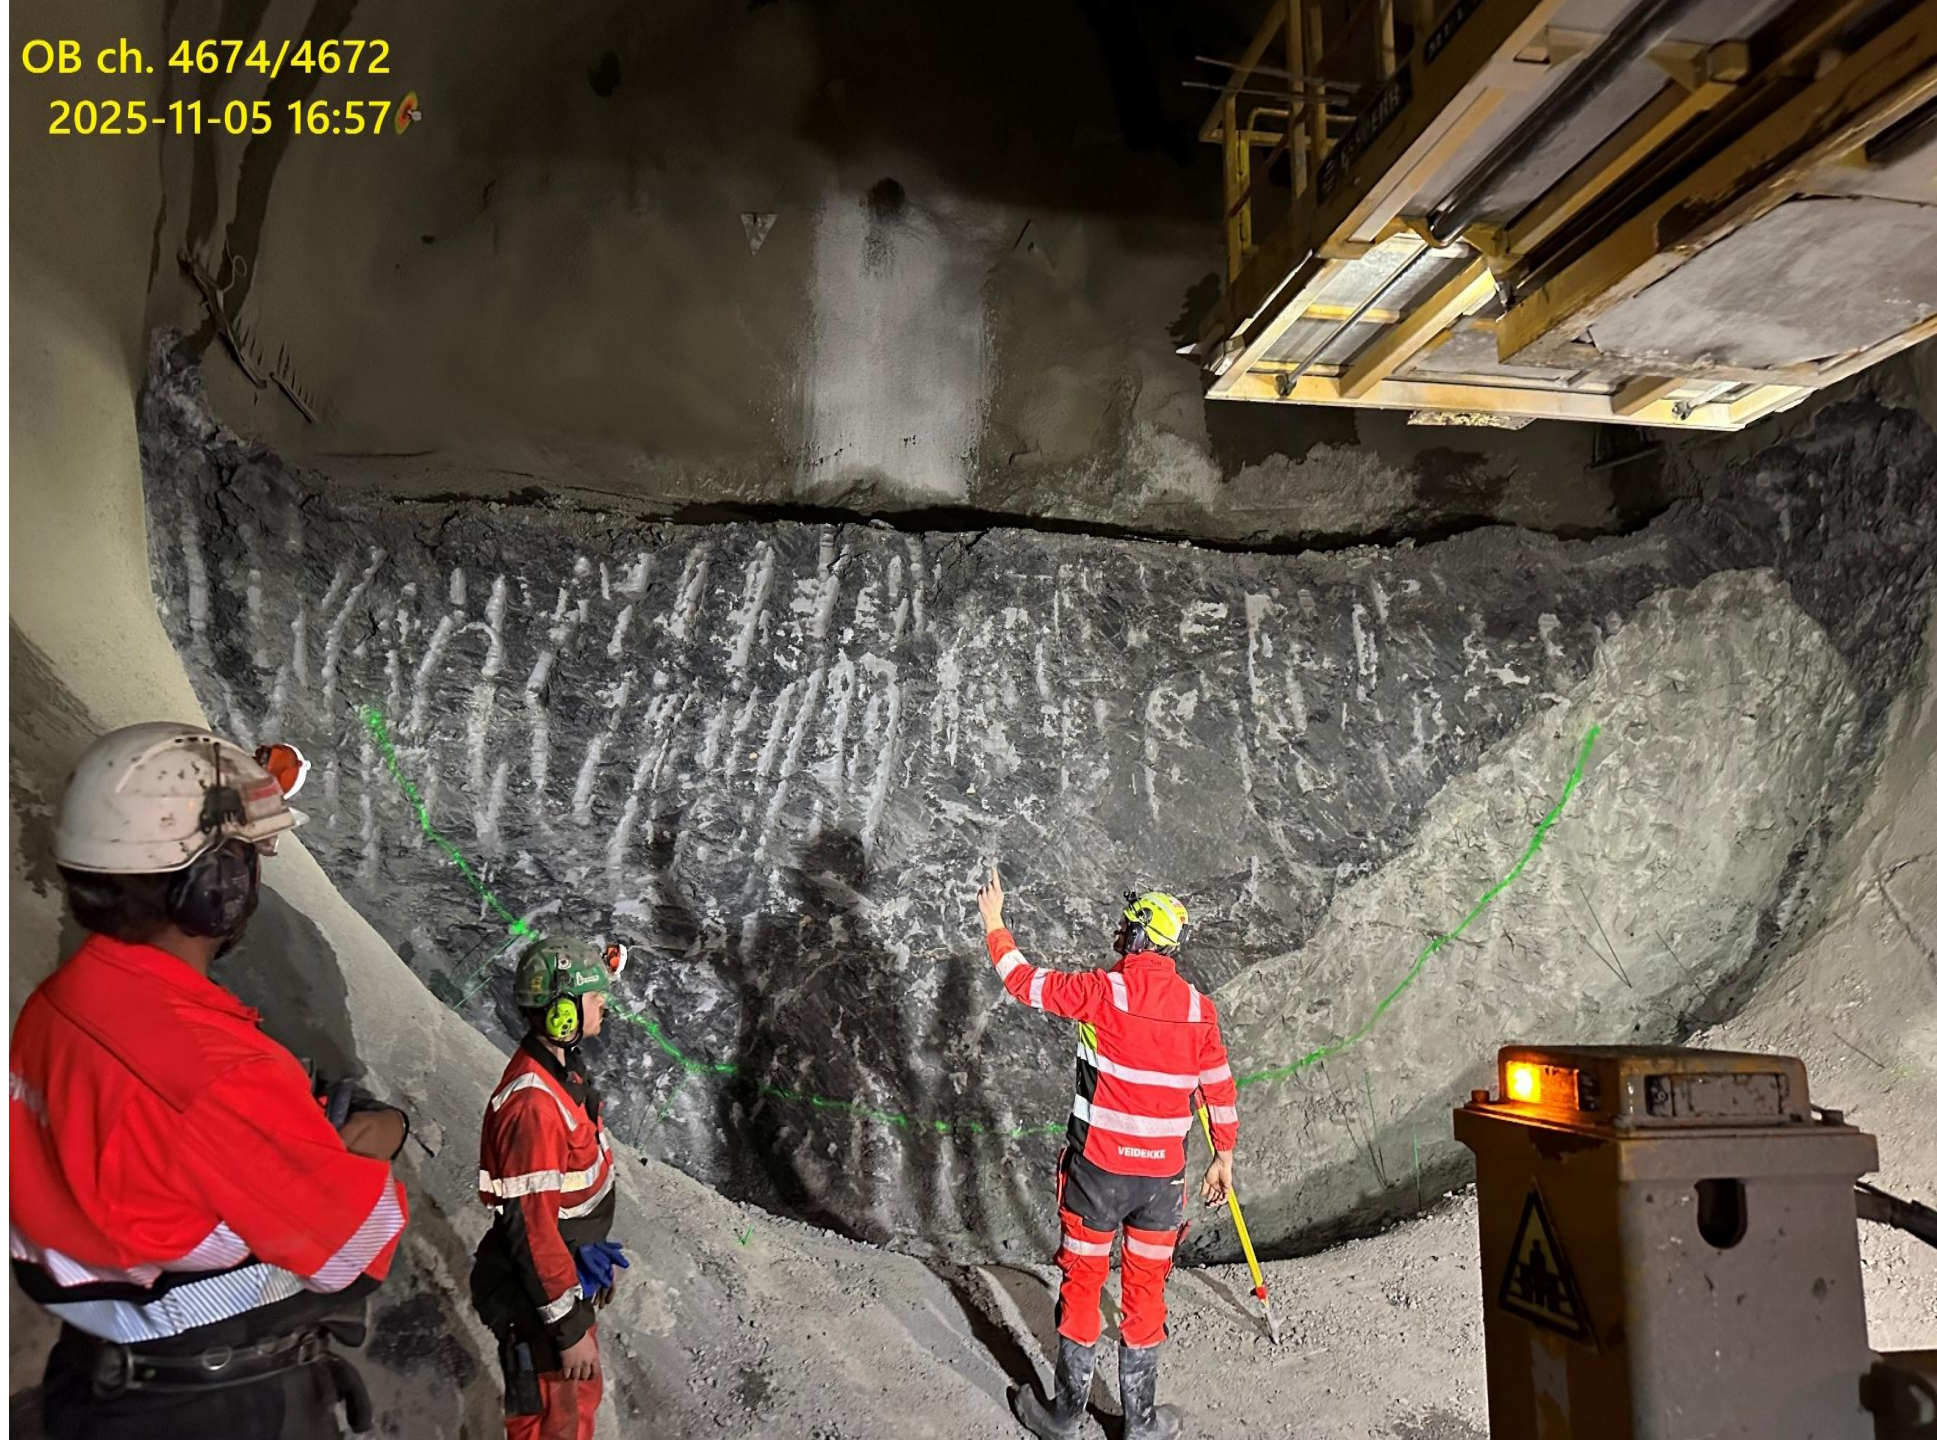
- Toppstoll, profil:  
4674, bunnstross,  
profil: 4672
- Intrusivgang  
(Mænaitt,  
mikrosyenitt) i  
nedre høyre del av  
stuff bunnstross

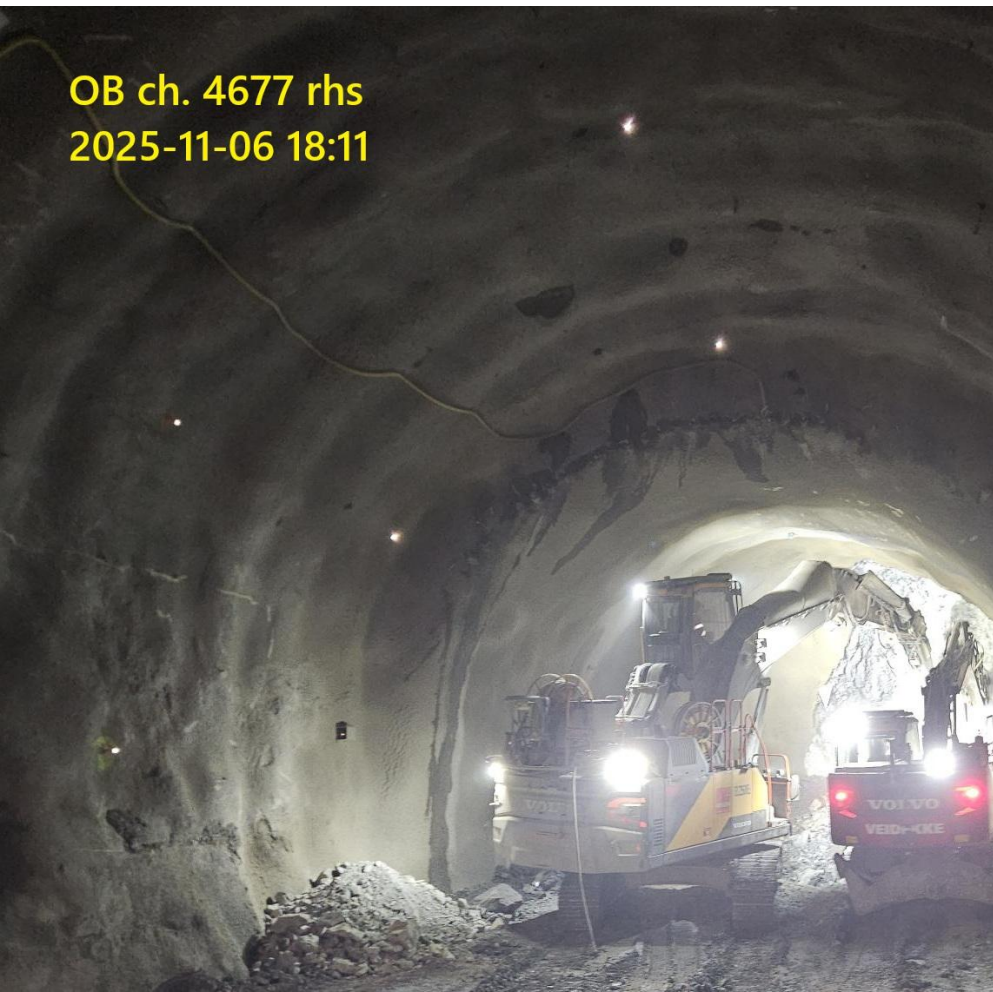
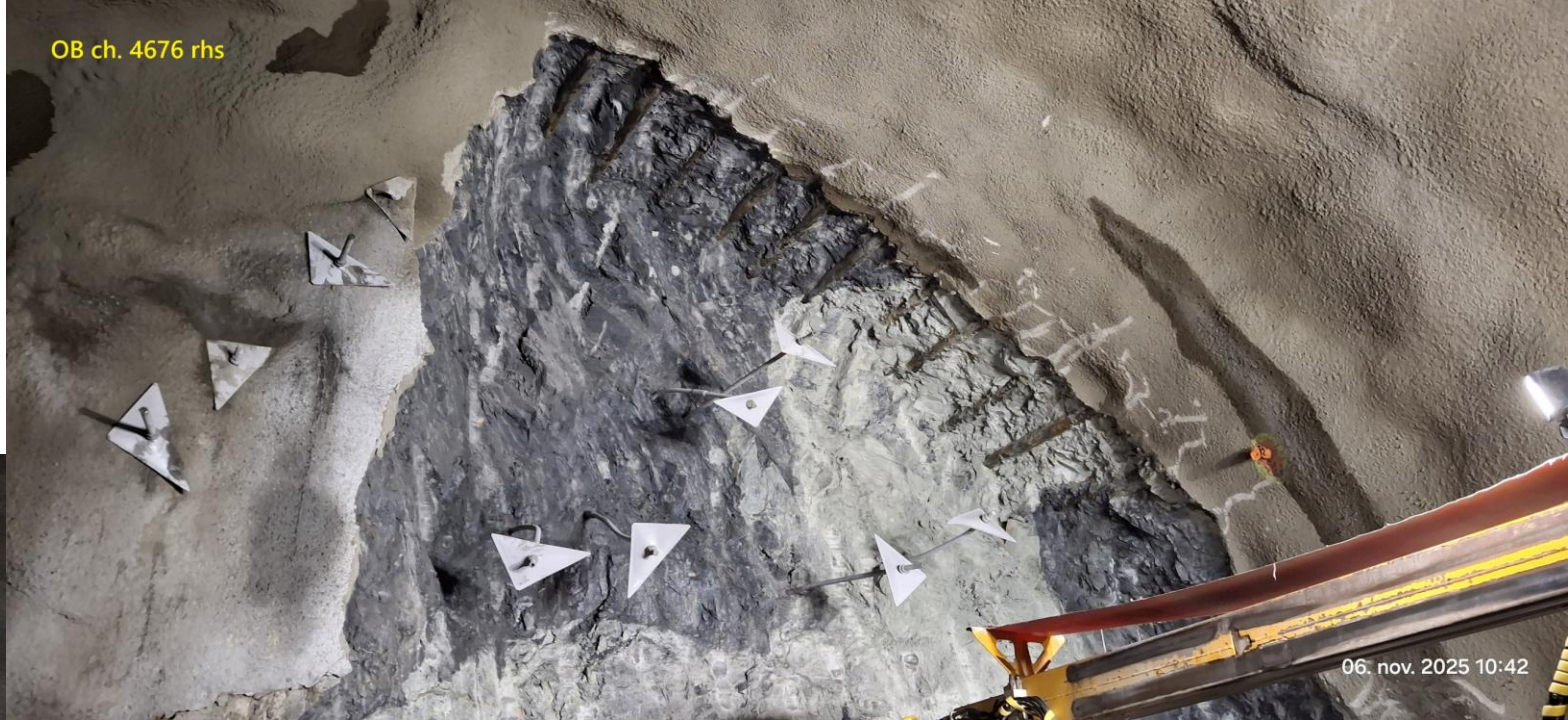
# UG l p 4677

OB ch. 4677 rhs  
2025-11-06 18:11

- Intrusivgang (M naitt, mikrosyenitt) p  tvers og i  vre h yre del av stuff toppst ll

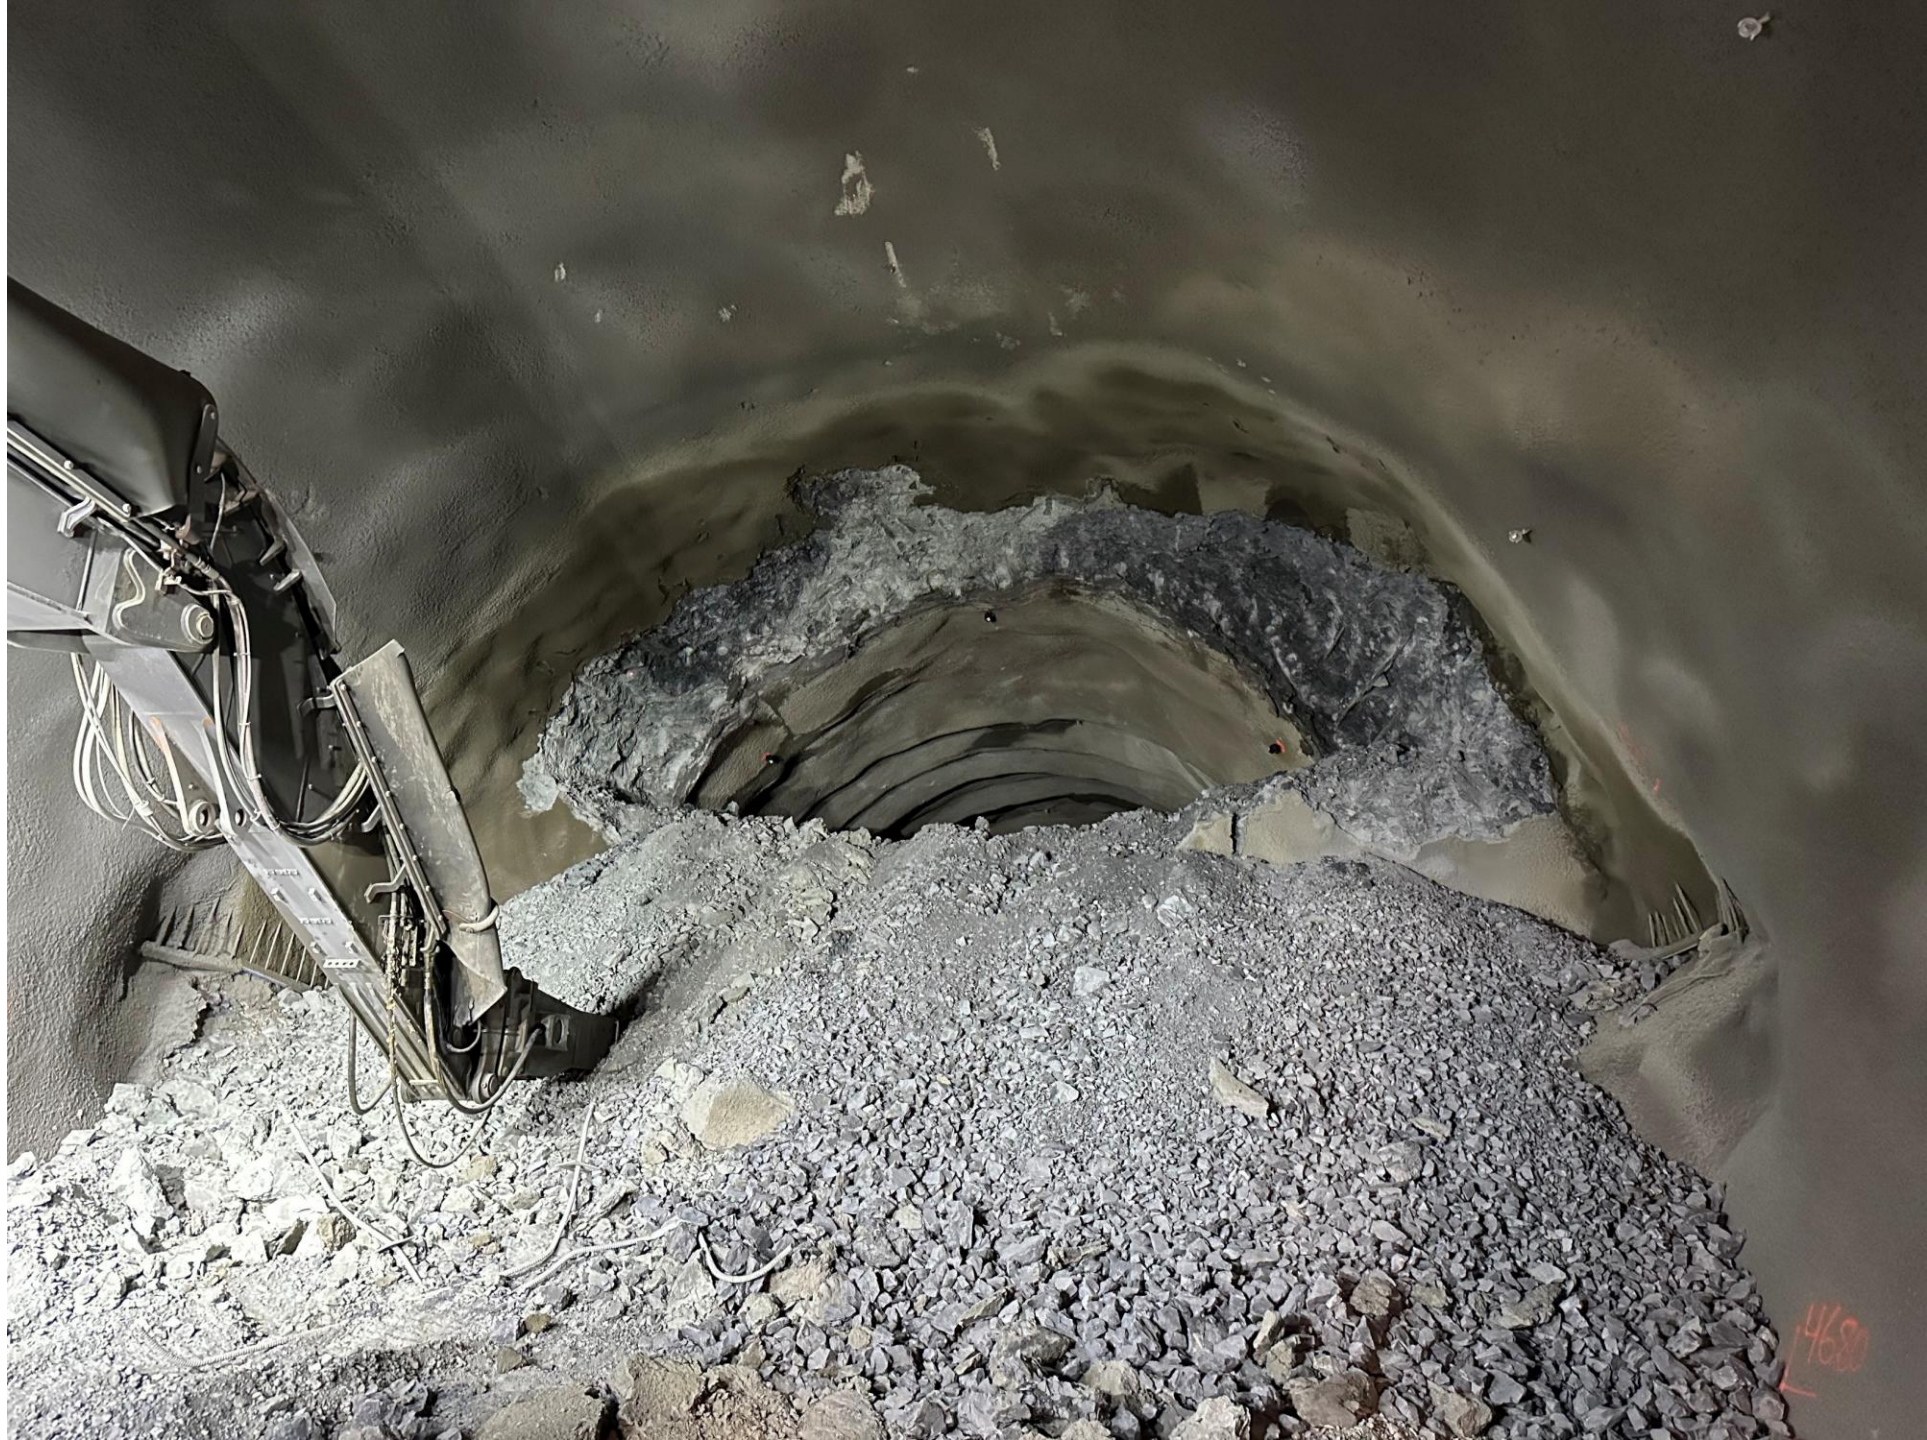
13.11.2025:  
Gjennomslag! (aller  
siste) på  
Fornebubanen

Mænaitten kunne  
graves for hånd  
(størknet krem)
