# STABILITET OG SIKRING AV BERGSKJÆRINGER 2021

## (2) E18-raset ved Larvik – ekspertutvalgets vurderinger

Bjørn Nilsen, Institutt for geovitenskap og petroleum, NTNU

# E18 Larvik – 13. desember 2019

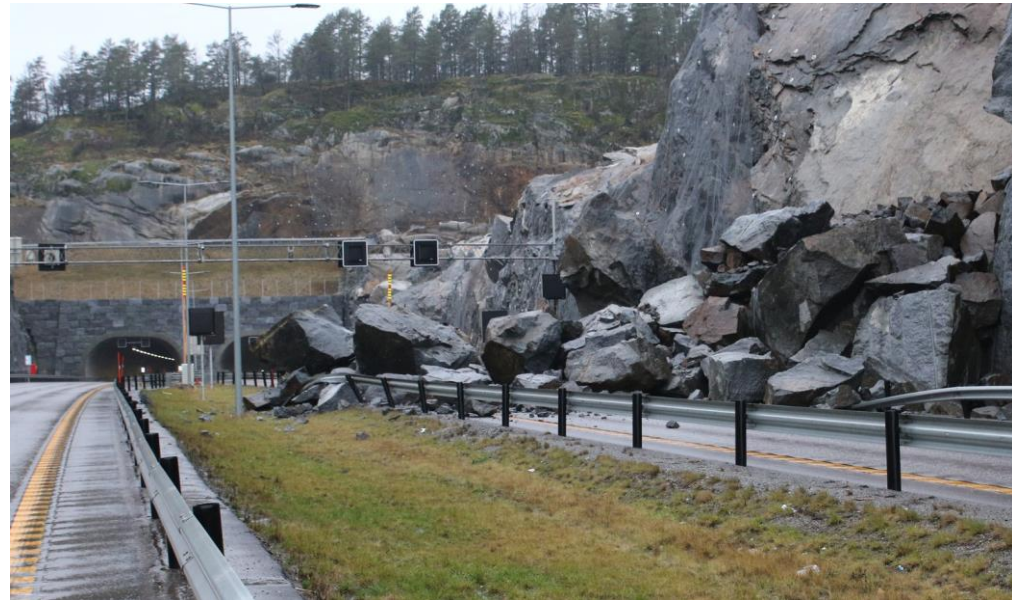
# Visse likhetstrekk med rashendelen i Løsberga, E6 ved Steinkjer, juni 2008 – ca. 8000 m<sup>3</sup>

=> Strengere krav til skjæringer med høyde > 10 m (NA-rundskriv 2009/11):

«skal i utgangspunktet plasseres i prosjektklasse 3 iht NS 3480»
